Commune : **BELCASTEL** | Rivière : **L' Aveyron**

Rive droite, parcelle cadastrale n°90

Unité de gestion : Garonne-Tarn-Lot
 Code : GTL_18-01_S_222 Date de mise à jour : 18/06/2018
 Auteur : SPC GTL

SOURCE DE REPÉRAGE : RELEVÉ DE LAISSES DE LA CRUE DU 21 JANVIER 2018 SUR LE VIAUR ET SUR L'AVEYRON EN AVAL DE RODEZ - 24/01/2018

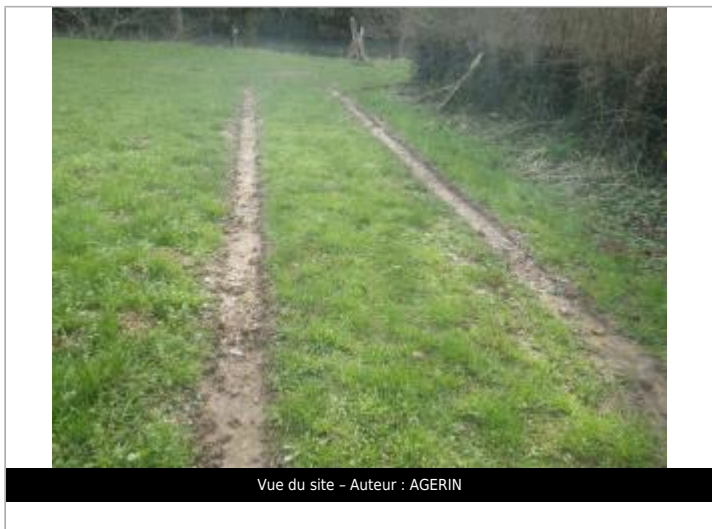
Vue du site - Auteur : AGERIN

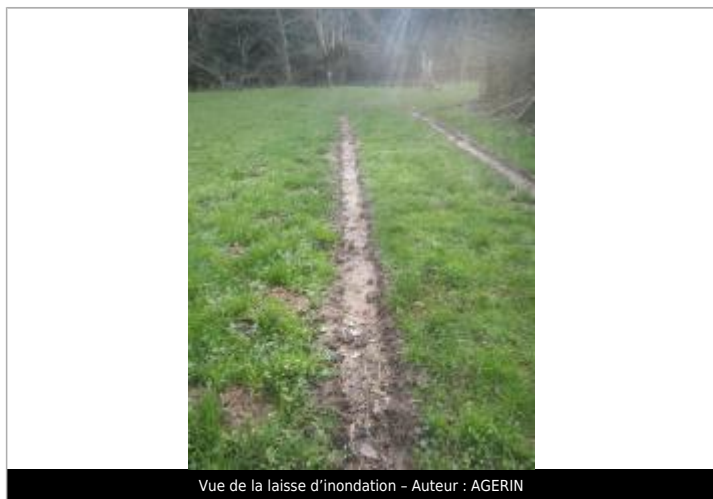
Commentaires : Débris végétaux déposés sur un chemin, emplacement de la laisse de crue à 19,2 m de la berge.

Maximum de l'inondation : Oui
 Visibilité : Non État du repère : Disparu
 Pérennité : Aucune Repère calculé : Non renseigné
 PHEC : Non renseigné

Vue de la laisse d'inondation - Auteur : AGERIN
