Commune : **BELCASTEL**Rivière : **L' Aveyron****Aire de pique-nique, parcelle cadastrale n°711****1** Repère(s) sur le site**GÉNÉRAL****Unité de gestion :** Garonne-Tarn-Lot**Code :** GTL\_18-01\_S\_223**Date de mise à jour :** 18/06/2018**Auteur :** SPC GTL

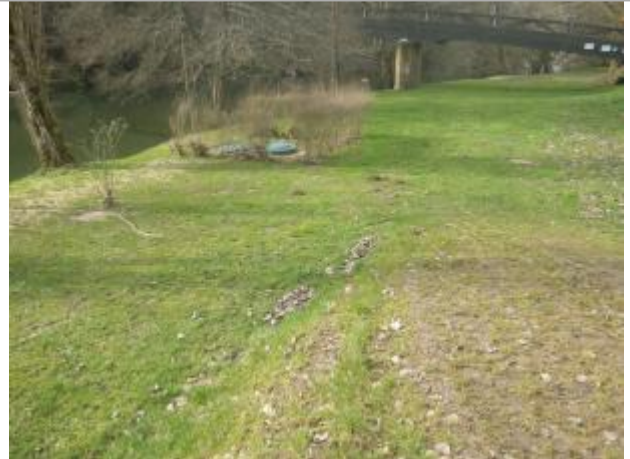
Vue du site - Auteur : AGERIN

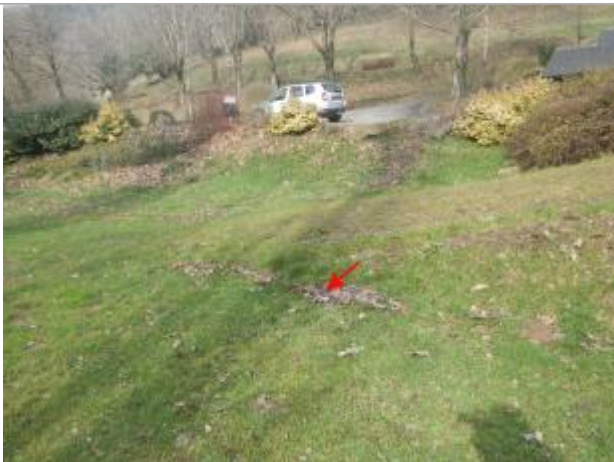
**21 Janvier 2018**Nature de l'inondation : **Débordement de cours d'eau**Nature du repère : **Limite au sol****Commentaires :** Talus entre la berge et l'aire de pique-nique. Amas de feuilles délimitant la limite de PHE au niveau de l'aire de pique-nique.**GÉNÉRAL****Code :** GTL\_18-01\_R\_223\_1**Date de mise à jour :****Auteur :** SPC GTL

Vue de la laisse d'inondation - Auteur : AGERIN
