Commune : **COLOMBIES** | Rivière : **L' Aveyron**

**Rive gauche, pont piéton à proximité de la station de traitement**

Unité de gestion : Garonne-Tarn-Lot  
 Code : GTL\_18-01\_S\_224      Date de mise à jour : 18/06/2018  
 Auteur : SPC GTL

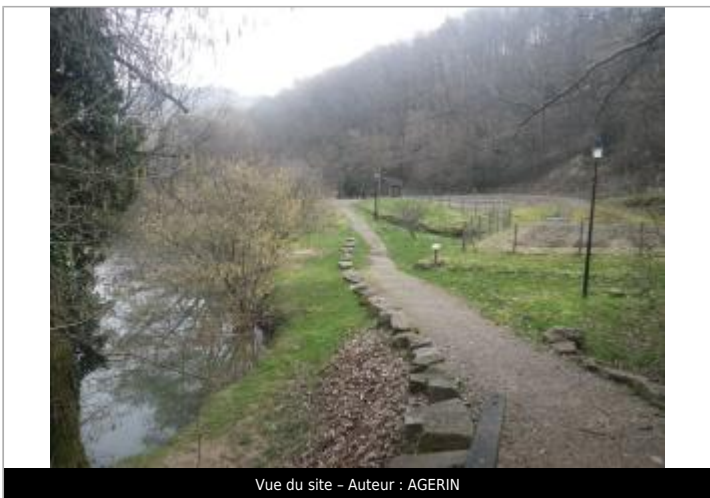
**Commentaires** : Talus bordant le pont piéton en amont. Amas de feuilles et sédiments délimitant la limite de PHE au niveau de du pont piéton face à l'aire de pique-nique

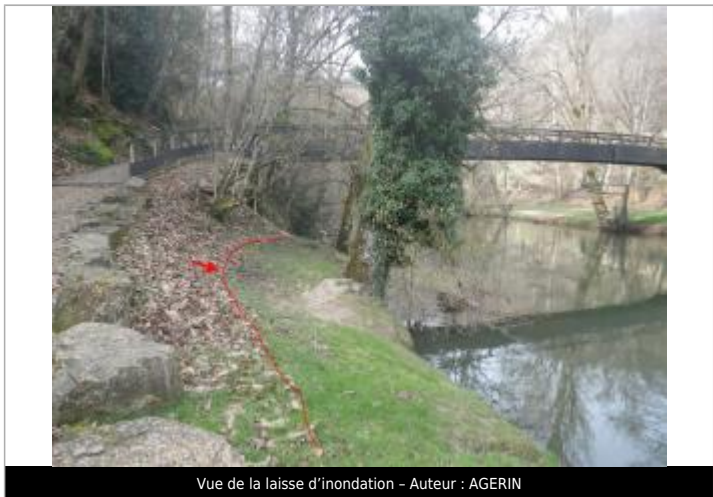
**21 Janvier 2018**  
 Nature de l'inondation : **Débordement de cours d'eau**      Nature du repère : **Limite au sol**

Maximum de l'inondation : Oui  
 Visibilité : Non      État du repère : Disparu  
 Pérennité : Aucune      Repère calculé : Non renseigné  
 PHEC : Non renseigné
