Commune : COLOMBIES

Rivière : L' Aveyron

Rive gauche, au niveau du chemin piéton bordant la station de traitement**1**

GÉNÉRAL**Unité de gestion :** Garonne-Tarn-Lot**Code :** GTL_18-01_S_225**Date de mise à jour :** 18/06/2018**Auteur :** SPC GTL

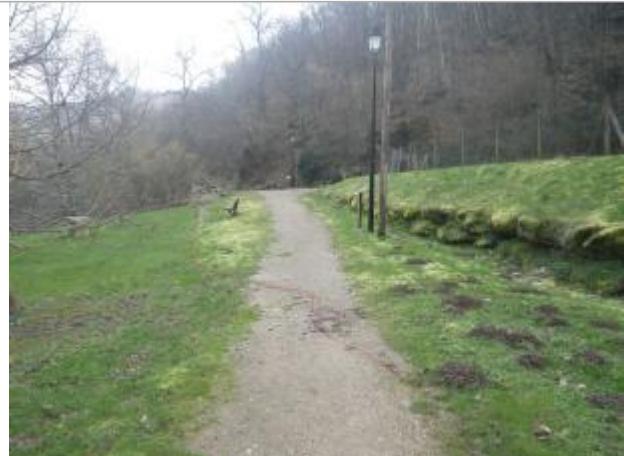
Vue du site - Auteur : AGERIN

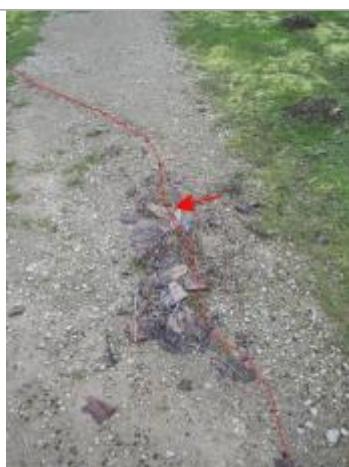
**21 Janvier 2018**Nature de l'inondation : **Débordement de cours d'eau**Nature du repère : **Limite au sol****Commentaires :** Débris végétaux sur chemin piéton au niveau de la station de traitement de Belcastel.**GÉNÉRAL****Code :** GTL_18-01_R_225_1**Date de mise à jour :****Auteur :** SPC GTL

Vue de la laisse d'inondation - Auteur : AGERIN

MARQUE**Maximum de l'inondation :** Oui**Visibilité :** Non**État du repère :** Disparu**Pérennité :** Aucune**Repère calculé :** Non renseigné**PHEC :** Non renseigné**SOURCE DE REPÉRAGE : RELEVÉ DE LAISSES DE LA CRUE DU 21 JANVIER 2018 SUR LE VIAUR ET SUR L'AVEYRON EN AVAL DE RODEZ - 24/01/2018****Type de repérage :** Campagne de terrain post-inondation**Organisme :** AGERIN
