Commune : **BELCASTEL**

Rivière : **L' Aveyron**

Code : GTL_18-01_S_226

SOURCE DE REPÉRAGE : RELEVÉ DE LAISSES DE LA CRUE DU 21 JANVIER 2018 SUR LE VIAUR ET SUR L'AVEYRON EN AVAL DE RODEZ - 24/01/2018

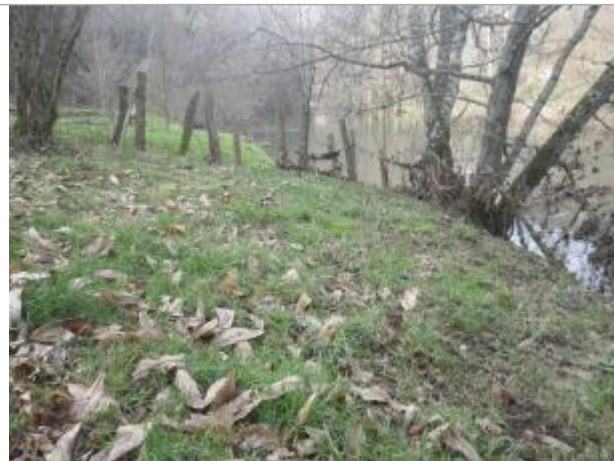
Vue du site - Auteur : AGERIN

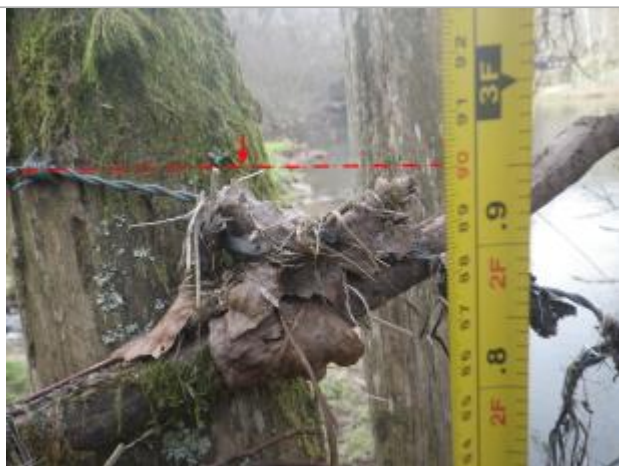
Commentaires : Débris végétaux pris dans les barbelés d'une clôture en amont de l'affluent bordant la station de traitement, hauteur par rapport au sol : 87,5 cm.

Vue de la laisse d'inondation - Auteur : AGERIN
