Commune : **BELCASTEL**

Rivière : **L' Aveyron**

**Sur la berge rive droite bordant le bâtiment de la parcelle cadastrale n°103**

**Code :** GTL\_18-01\_S\_227

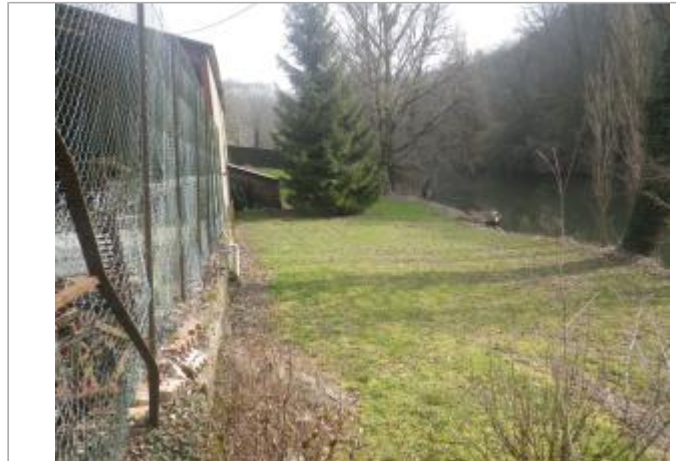
Vue du site - Auteur : AGERIN

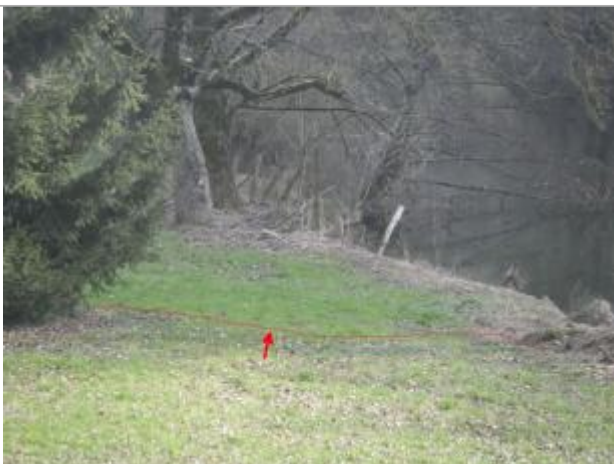
Nature du repère : **Limite au sol**

**Commentaires :** Jardin privé Limite de dépôt de débris végétaux.

**État du repère :** Disparu

Vue de la laisse d'inondation - Auteur : AGERIN
