Pont de Mirabel, pré rive droite

Code : GTL_18-01_S_228

SOURCE DE REPÉRAGE : RELEVÉ DE LAISSES DE LA CRUE DU 21 JANVIER 2018 SUR LE VIAUR ET SUR L'AVEYRON EN AVAL DE RODEZ - 24/01/2018

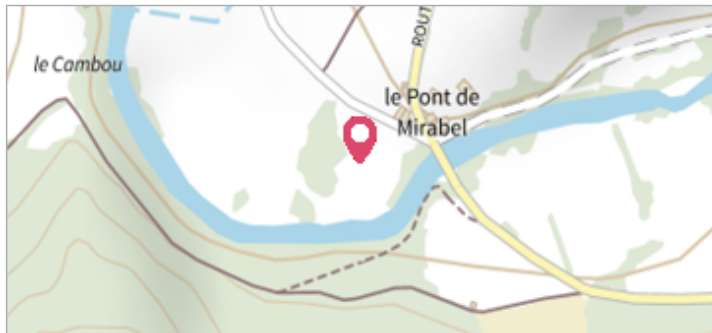
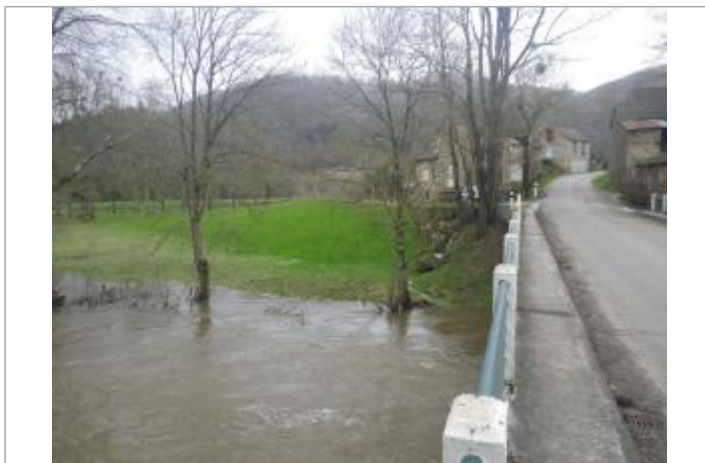
Vue du site - Auteur : AGERIN

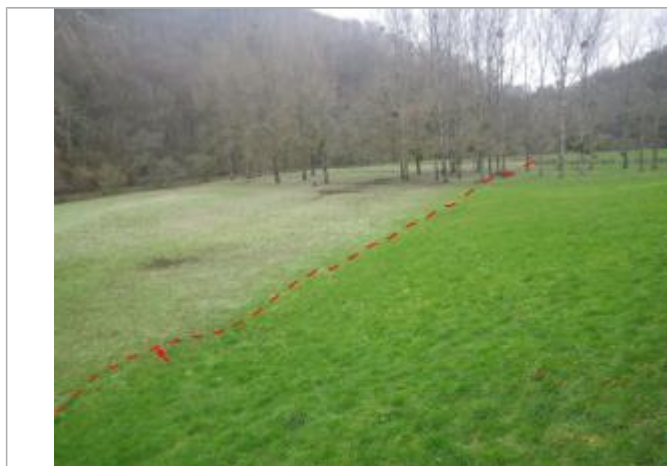
Commentaires : Pré, en aval du pont de Mirabel, herbe couchée indiquant la limite de PHE.

Vue de la laisse d'inondation - Auteur : AGERIN
