Commune : RIGNAC

Rivière : L' Aveyron

## Pont de Mirabel, pré rive droite

**Unité de gestion :** Garonne-Tarn-Lot**Code :** GTL\_18-01\_S\_228**Date de mise à jour :** 18/06/2018**Auteur :** SPC GTL

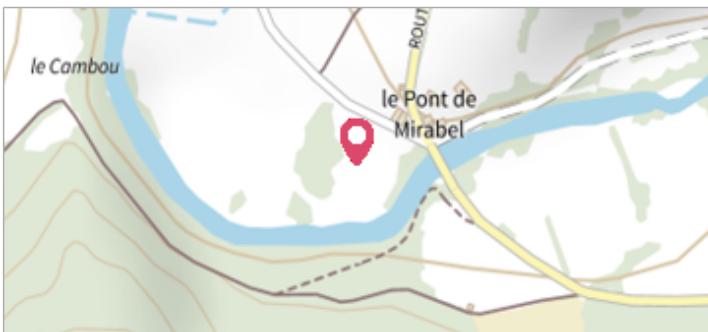
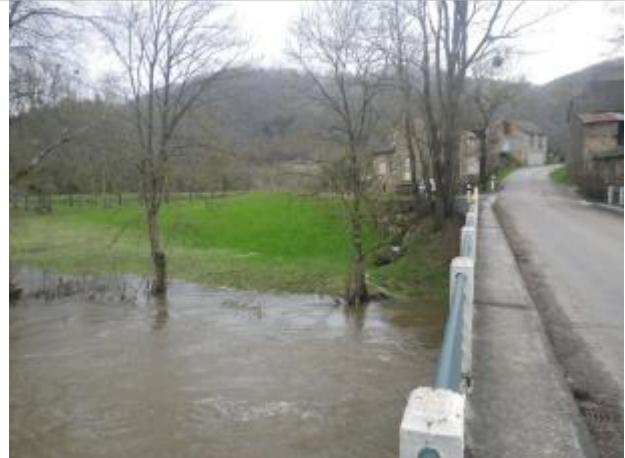
Vue du site - Auteur : AGERIN

**21 Janvier 2018**Nature de l'inondation : **Débordement de cours d'eau**Nature du repère : **Limite au sol****Commentaires :** Pré, en aval du pont de Mirabel, herbe couchée indiquant la limite de PHE.

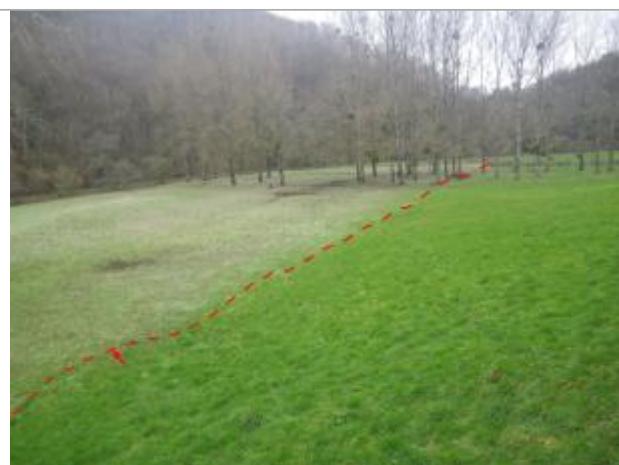
Vue de la laisse d'inondation - Auteur : AGERIN

**Maximum de l'inondation :** Oui**Visibilité :** Non**État du repère :** Disparu**Pérennité :** Aucune**Repère calculé :** Non renseigné**PHEC :** Non renseigné**SOURCE DE REPÉRAGE : RELEVÉ DE LAISSES DE LA CRUE DU 21 JANVIER 2018 SUR LE VIAUR ET SUR L'AVEYRON EN AVAL DE RODEZ - 24/01/2018****Type de repérage :** Campagne de terrain post-inondation  
**Organisme :** AGERIN
