Commune : RIGNAC

Rivière : L' Aveyron

Pont de Mirabel Pont rive gauche

1 Repère(s) sur le site**GÉNÉRAL****Unité de gestion :** Garonne-Tarn-Lot**Code :** GTL_18-01_S_229**Date de mise à jour :** 18/06/2018**Auteur :** SPC GTL

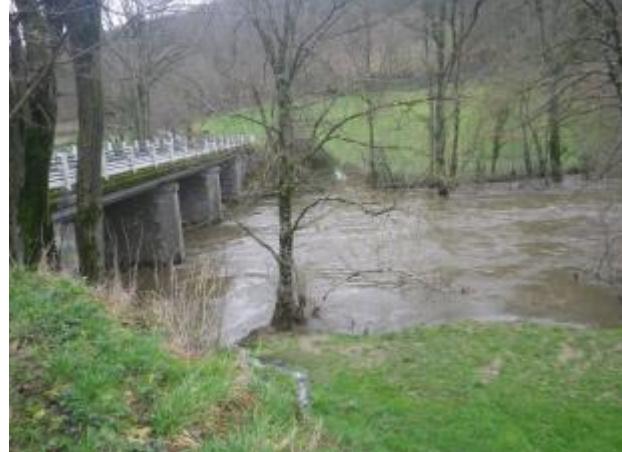
Vue du site - Auteur : AGERIN

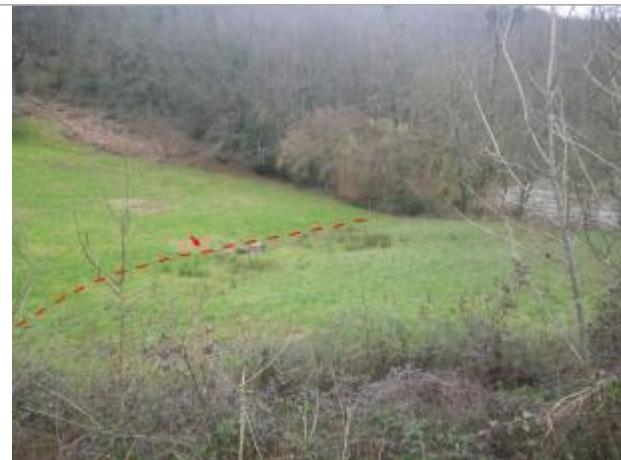
**21 Janvier 2018**Nature de l'inondation : **Débordement de cours d'eau**Nature du repère : **Limite au sol****Commentaires :** Pré, en aval du pont de Mirabel, herbe couchée indiquant la limite de PHE.**GÉNÉRAL****Code :** GTL_18-01_R_229_1**Date de mise à jour :****Auteur :** SPC GTL

Vue de la laisse d'inondation - Auteur : AGERIN
