Commune : RIGNAC

Moulin de Solignac #1

Rivière : L' Aveyron

1 Repère(s) sur le site**GÉNÉRAL****Unité de gestion :** Garonne-Tarn-Lot**Code :** GTL_18-01_S_231**Date de mise à jour :** 18/06/2018**Auteur :** SPC GTL

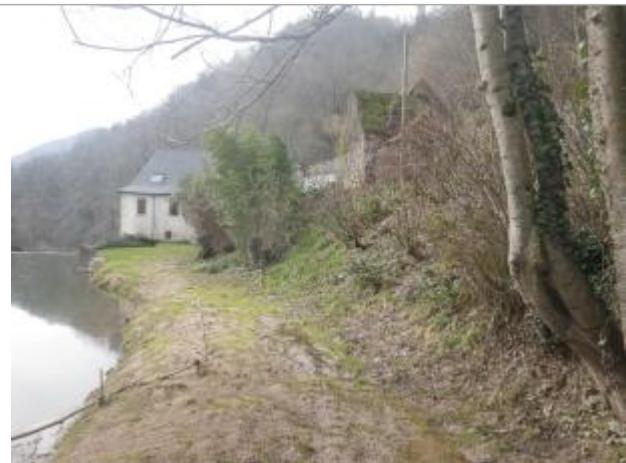
Vue du site - Auteur : AGERIN

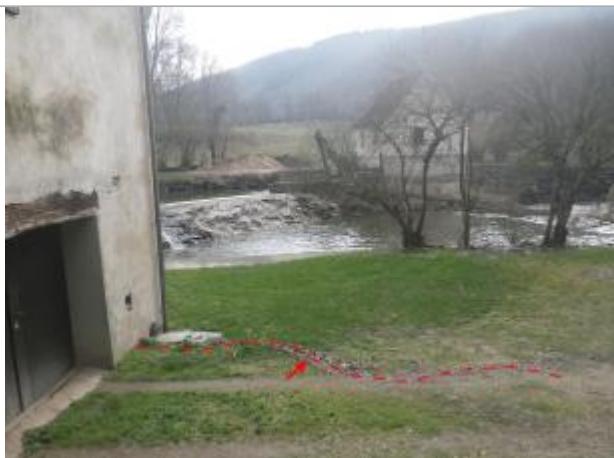
**21 Janvier 2018**Nature de l'inondation : **Débordement de cours d'eau**Altitude calculée de l'eau : **392.47 m**Nature du repère : **Laisse d'inondation****Commentaires :** Mur du moulin, à l'amont. Marque de PHE sur le mur du moulin (habitation) confirmée par témoignage oral des propriétaires, le niveling a été effectué par mesure à l'aide d'un mètre au droit du repère nivélé de l'IGN n°Z'.A.K3 - 29 (altitude à 391.23m).**GÉNÉRAL****Code :** GTL_18-01_R_231_1**Date de mise à jour :****Auteur :** SPC GTL

Vue de la laisse d'inondation - Auteur : AGERIN

MARQUE**Maximum de l'inondation :** Oui**Visibilité :** Non**État du repère :** Disparu**Pérennité :** Aucune**Repère calculé :** Non renseigné**PHEC :** Non renseigné**SOURCE DE REPÉRAGE : RELEVÉ DE LAISSES DE LA CRUE DU 21 JANVIER 2018 SUR LE VIAUR ET SUR L'AVEYRON EN AVAL DE RODEZ - 24/01/2018****Type de repérage :** Campagne de terrain post-inondation
Organisme : AGERIN**RELEVÉ POST-CRUE - 24/01/2018****Méthode :** Méthode combinée**Organisme :** AGERIN**Référence nivélée :** Autre type de référence**Description référence du repère :** mur / repère nivellé**Système altimétrique :** NGF IGN 1969 (système normal)**Altitude de la référence (en m) :** 391.230 m**Différence entre le niveau d'eau et la référence (en m) :** 1.240 m**Altitude calculée de l'eau (en m) :** 392.47
