Commune : RIGNAC

Moulin de Solignac #2

Rivière : L' Aveyron

Unité de gestion : Garonne-Tarn-Lot**Code :** GTL_18-01_S_232**Date de mise à jour :** 18/06/2018**Auteur :** SPC GTL

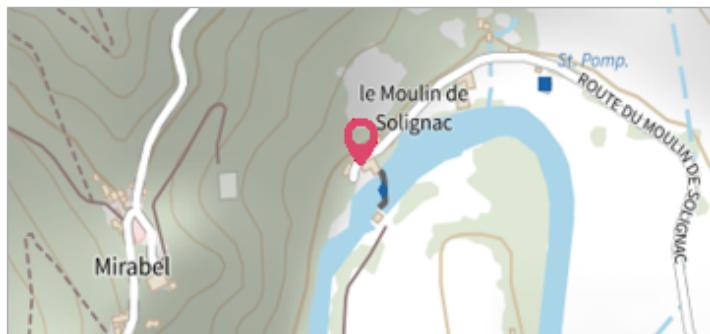
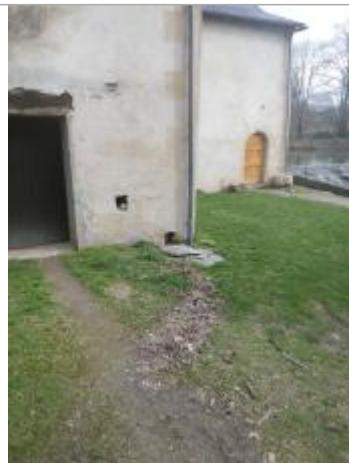
Vue du site - Auteur : AGERIN

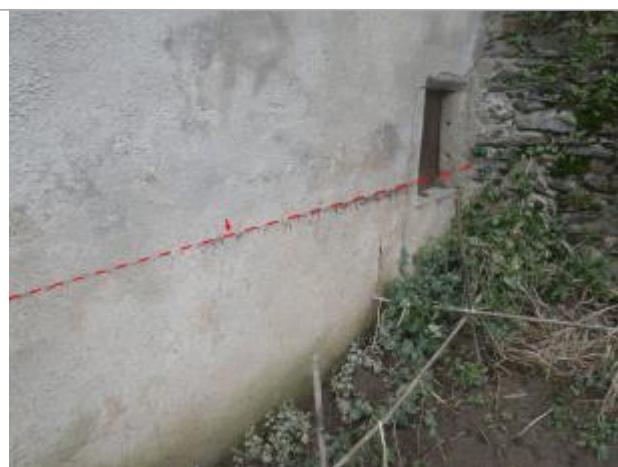
Code : GTL_18-01_R_232_1**Date de mise à jour :****Auteur :** SPC GTL

**21 Janvier 2018**Nature de l'inondation : **Débordement de cours d'eau**Nature du repère : **Limite au sol****Commentaires :** Cour du moulin, à l'aval. Débris végétaux au sol dans la cour à l'aval du moulin.

Vue de la laisse d'inondation - Auteur : AGERIN

Maximum de l'inondation : Oui**Visibilité :** Non**État du repère :** Disparu**Pérennité :** Aucune**Repère calculé :** Non renseigné**PHEC :** Non renseigné**SOURCE DE REPÉRAGE : RELEVÉ DE LAISSES DE LA CRUE DU 21 JANVIER 2018 SUR LE VIAUR ET SUR L'AVEYRON EN AVAL DE RODEZ - 24/01/2018****Type de repérage :** Campagne de terrain post-inondation
Organisme : AGERIN
