Commune : **RIGNAC** | Rivière : **L' Aveyron**

**Moulin de Solignac #2**

Unité de gestion : Garonne-Tarn-Lot  
 Code : GTL\_18-01\_S\_232      Date de mise à jour : 18/06/2018  
 Auteur : SPC GTL

**SOURCE DE REPÉRAGE : RELEVÉ DE LAISSES DE LA CRUE DU 21 JANVIER 2018 SUR LE VIAUR ET SUR L'AVEYRON EN AVAL DE RODEZ - 24/01/2018**

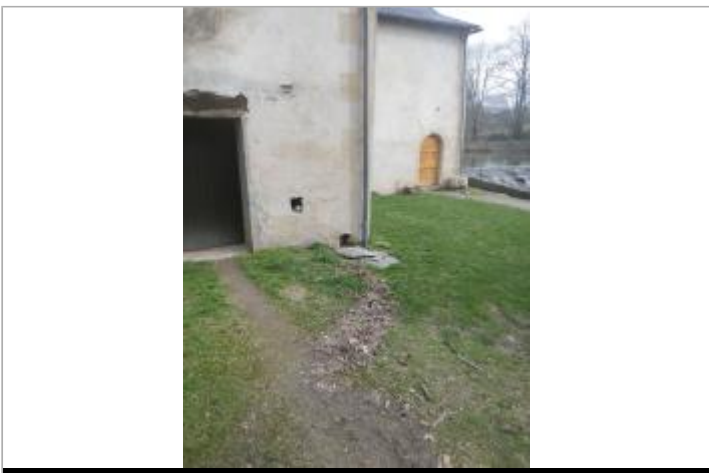
Vue du site - Auteur : AGERIN

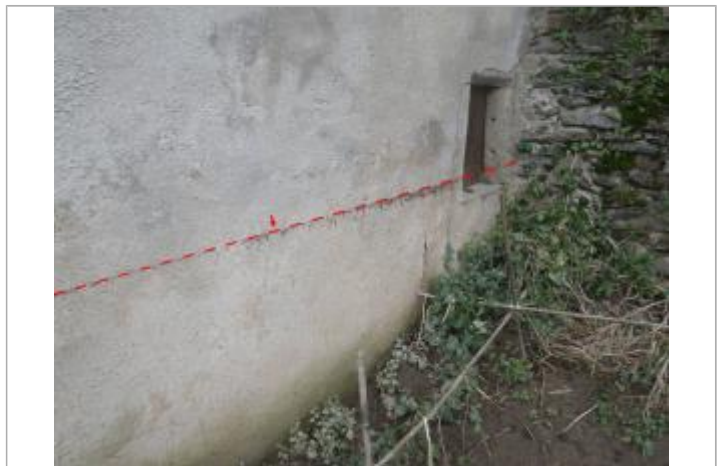
**Commentaires** : Cour du moulin, à l'aval. Débris végétaux au sol dans la cour à l'aval du moulin.

Maximum de l'inondation : Oui  
 Visibilité : Non      État du repère : Disparu  
 Pérennité : Aucune      Repère calculé : Non renseigné  
 PHEC : Non renseigné

Vue de la laisse d'inondation - Auteur : AGERIN
