Commune : **PREVINQUIERES** | Rivière : **L' Aveyron**

Bord de la route d'accès à Moulin Bas

Unité de gestion : Garonne-Tarn-Lot
 Code : GTL_18-01_S_244 Date de mise à jour : 18/06/2018
 Auteur : SPC GTL

SOURCE DE REPÉRAGE : RELEVÉ DE LAISSES DE LA CRUE DU 21 JANVIER 2018 SUR LE VIAUR ET SUR L'AVEYRON EN AVAL DE RODEZ - 24/01/2018

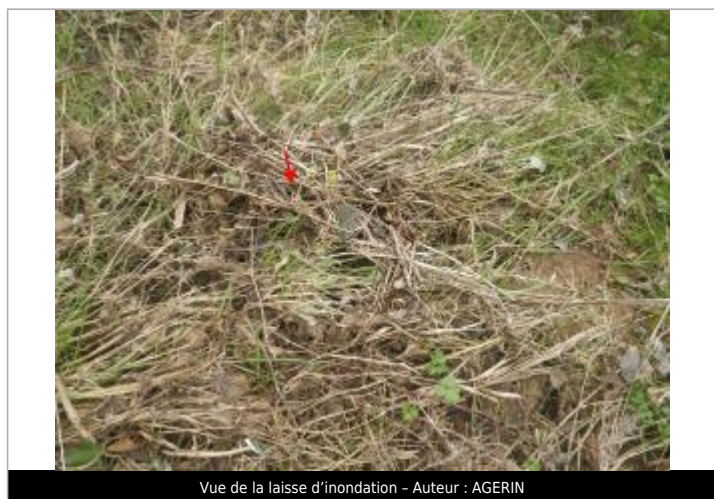
Commentaires : Berge entre la route et l'Aveyron Débris végétaux sur berge au droit du débordement du cours d'eau sur la route d'accès à Moulin Bas.

Maximum de l'inondation : Oui
 Visibilité : Non État du repère : Disparu
 Pérennité : Aucune Repère calculé : Non renseigné
 PHEC : Non renseigné
