Commune : **PREVINQUIERES** | Rivière : **L' Aveyron**

**Bord de la route d'accès à Moulin Bas**

**GÉNÉRAL**

Unité de gestion : Garonne-Tarn-Lot  
 Code : GTL\_18-01\_S\_244      Date de mise à jour : 18/06/2018  
 Auteur : SPC GTL

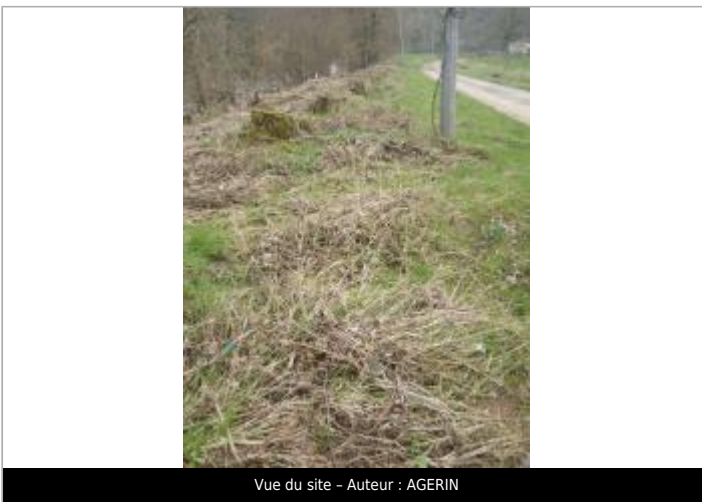
**Commentaires :** Berge entre la route et l'Aveyron Débris végétaux sur berge au droit du débordement du cours d'eau sur la route d'accès à Moulin Bas.

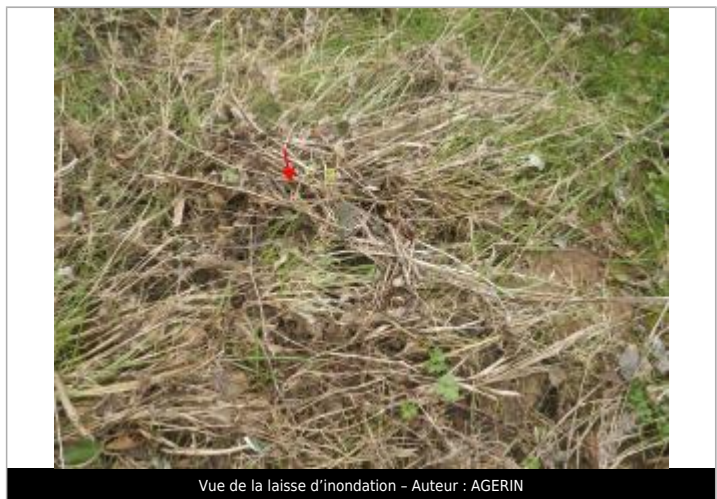
Code : GTL\_18-01\_R\_244\_1      Date de mise à jour : 19/06/2018  
 Auteur : SPC GTL

Maximum de l'inondation : Oui  
 Visibilité : Non      État du repère : Disparu  
 Pérennité : Aucune      Repère calculé : Non renseigné  
 PHEC : Non renseigné
