Commune : **COMPOLIBAT**Rivière : **L' Aveyron****Bâtiment du camping municipal de Compolibat en face le terrain de tennis, parcelle cadastrale n°718****1** Repère(s) sur le site**GÉNÉRAL****Unité de gestion :** Garonne-Tarn-Lot**Code :** GTL\_18-01\_S\_258**Date de mise à jour :** 18/06/2018**Auteur :** SPC GTL

**21 Janvier 2018**Altitude calculée de l'eau : **367.2324 m**Nature de l'inondation : **Débordement de cours d'eau**Nature du repère : **Laisse d'inondation****Commentaires :** Bâtiment du camping Laisse de crue sur le mur d'un bâtiment de l'autre côté de la route face au terrain de tennis.**GÉNÉRAL****Code :** GTL\_18-01\_R\_258\_1**Date de mise à jour :****Auteur :** SPC GTL

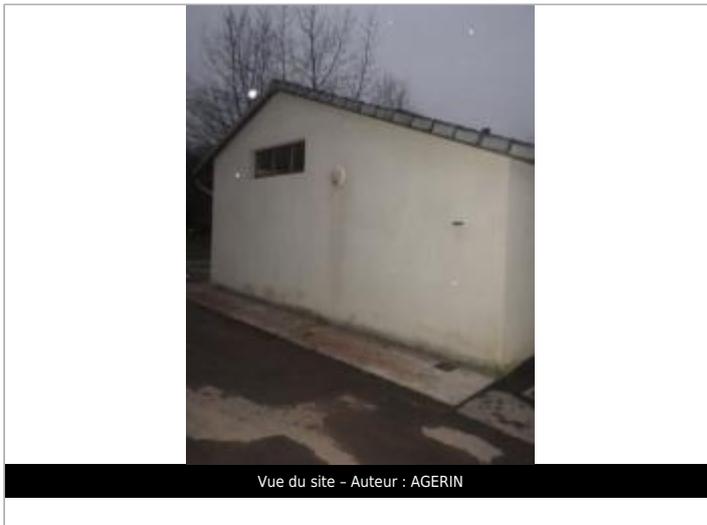
Vue du site - Auteur : AGERIN

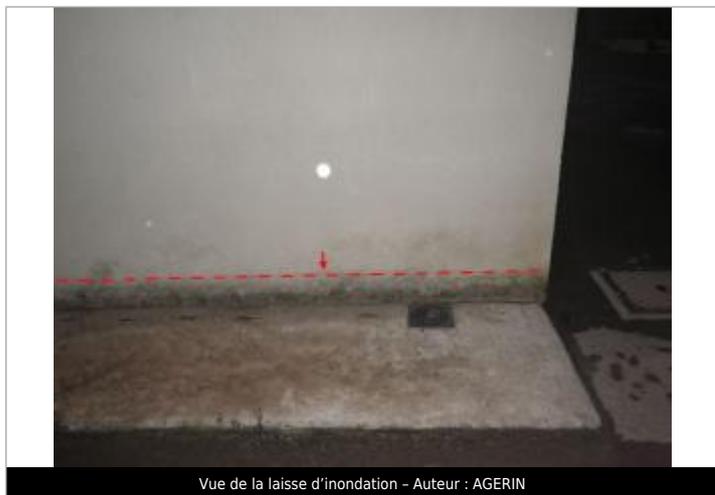
**MARQUE****Maximum de l'inondation :** Oui**Visibilité :** Non**État du repère :** Disparu**Pérennité :** Aucune**Repère calculé :** Non renseigné**PHEC :** Non renseigné

Vue de la laisse d'inondation - Auteur : AGERIN
