Commune : **COMPOLIBAT**

Rivière : **L' Aveyron**

Bâtiment du camping municipal de Compolibat, parcelle cadastrale n°718

Code : GTL_18-01_S_259

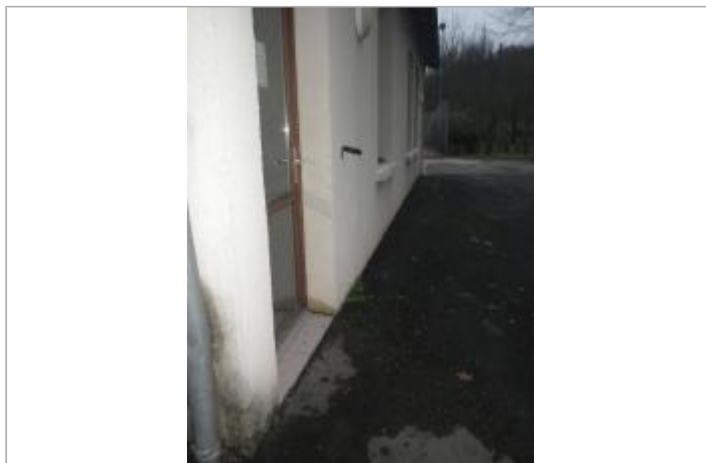
Vue du site - Auteur : AGERIN

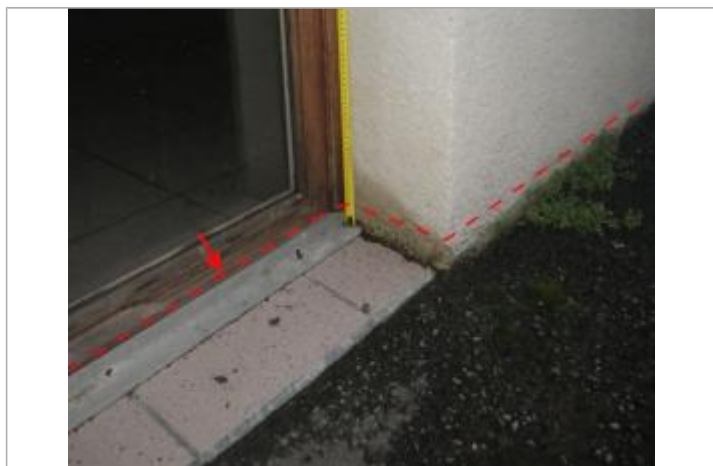
Commentaires : Laisse de crue sur un bâtiment du camping au niveau d'une porte.

Vue de la laisse d'inondation - Auteur : AGERIN
