Commune : **COMPOLIBAT** | Rivière : **L' Aveyron**

Moulin de capelle, Compolibat

Unité de gestion : Garonne-Tarn-Lot
 Code : GTL_18-01_S_264 Date de mise à jour : 18/06/2018
 Auteur : SPC GTL

Code : GTL_18-01_R_264_1 Date de mise à jour : 19/06/2018
 Auteur : SPC GTL

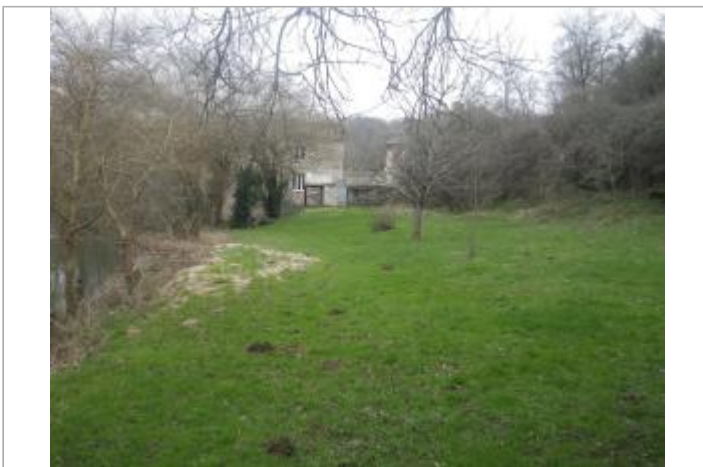
Vue du site - Auteur : AGERIN

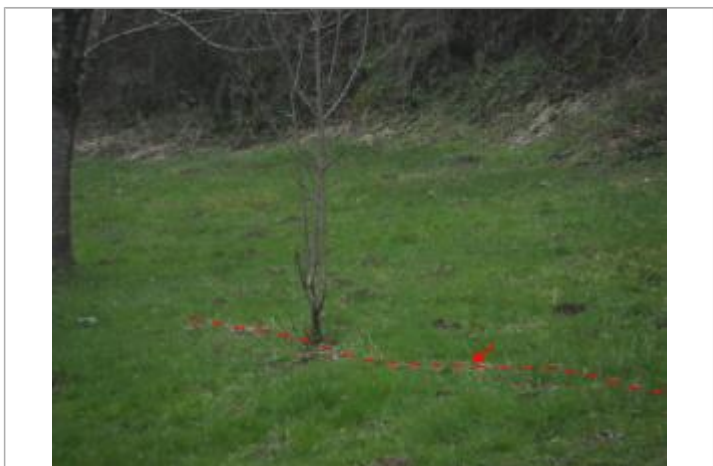
Commentaires : Propriété du moulin Débris végétaux déposés par la crue.

Vue de la laisse d'inondation - Auteur : AGERIN

Maximum de l'inondation : Oui
 Visibilité : Non État du repère : Disparu
 Pérennité : Aucune Repère calculé : Non renseigné
 PHEC : Non renseigné
