Commune : **COMPOLIBAT** | Rivière : **L' Aveyron**

Moulin de capelle, Compolibat

Unité de gestion : Garonne-Tarn-Lot
 Code : GTL_18-01_S_264 Date de mise à jour : 18/06/2018
 Auteur : SPC GTL

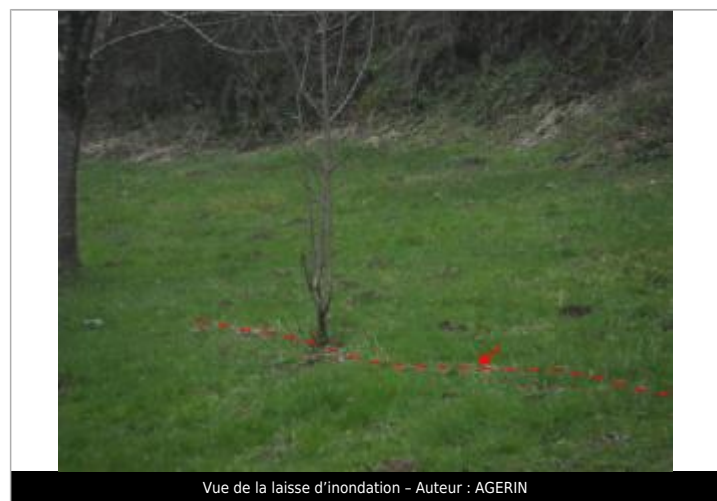
Code : GTL_18-01_R_264_1 Date de mise à jour : 19/06/2018
 Auteur : SPC GTL

21 Janvier 2018
 Nature de l'inondation : **Débordement de cours d'eau** Nature du repère : **Limite au sol**

Commentaires : Propriété du moulin Débris végétaux déposés par la crue.

Maximum de l'inondation : Oui
 Visibilité : Non État du repère : Disparu
 Pérennité : Aucune Repère calculé : Non renseigné
 PHEC : Non renseigné
