Commune : **COMPOLIBAT****Moulin de capelle, Compolibat**Rivière : **L' Aveyron****1** Repère(s) sur le site**GÉNÉRAL****Unité de gestion :** Garonne-Tarn-Lot**Code :** GTL_18-01_S_264**Date de mise à jour :** 18/06/2018**Auteur :** SPC GTL

**21 Janvier 2018**Nature de l'inondation : **Débordement de cours d'eau**Nature du repère : **Limite au sol****Commentaires :** Propriété du moulin Débris végétaux déposés par la crue.**GÉNÉRAL****Code :** GTL_18-01_R_264_1**Date de mise à jour :****Auteur :** SPC GTL

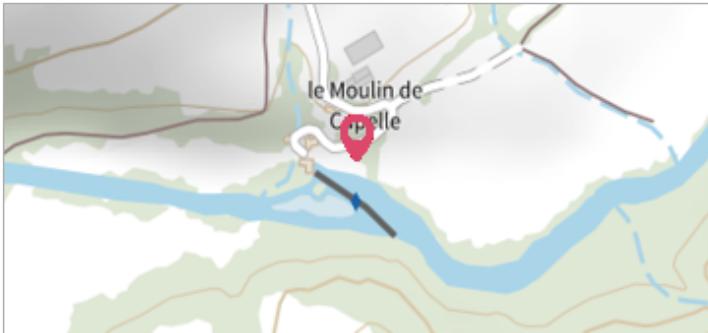
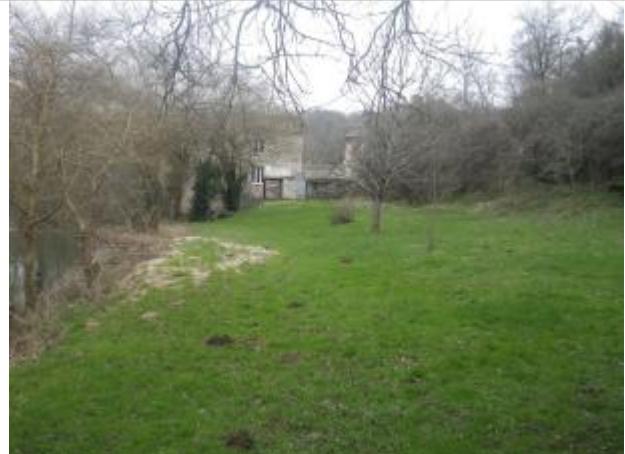
Vue du site - Auteur : AGERIN

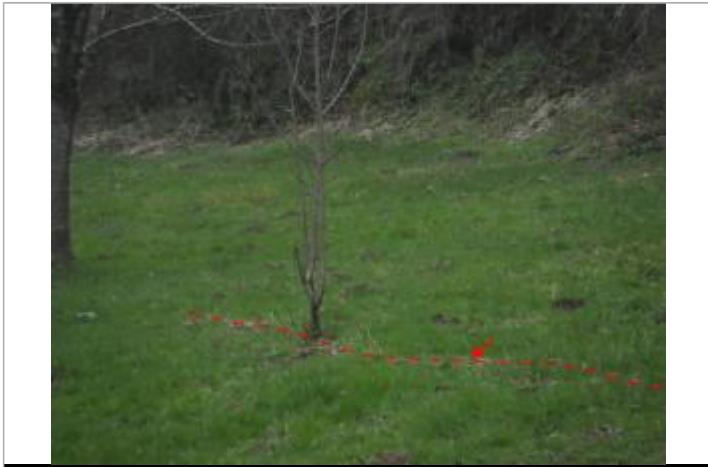
MARQUE**Maximum de l'inondation :** Oui**Visibilité :** Non**État du repère :** Disparu**Pérennité :** Aucune**Repère calculé :** Non renseigné**PHEC :** Non renseigné

Vue de la laisse d'inondation - Auteur : AGERIN
