Commune : **LE BAS SEGALA**

Rivière : **L' Aveyron**

## Pont de Cayla, en bordure de la parcelle cadastrale n°280

**Code :** GTL\_18-01\_S\_265

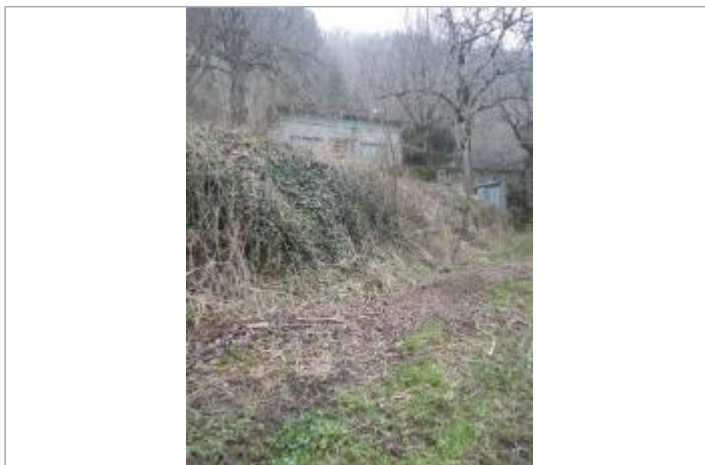
Vue du site - Auteur : AGERIN

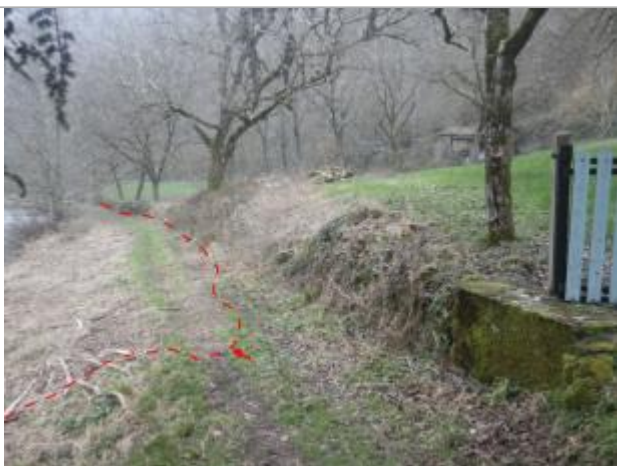
**Commentaires :** Pont de Cayla, en bordure de la parcelle cadastrale n°280 Débris végétaux déposés par la crue sur berge, limite de l'inondation du chemin.

Vue de la laisse d'inondation - Auteur : AGERIN
