Commune : **LE BAS SEGALA**Rivière : **L' Aveyron**

## Pont de Cayla, en bordure de plateforme sur berge

**GÉNÉRAL****Unité de gestion :** Garonne-Tarn-Lot**Code :** GTL\_18-01\_S\_266**Date de mise à jour :** 18/06/2018**Auteur :** SPC GTL

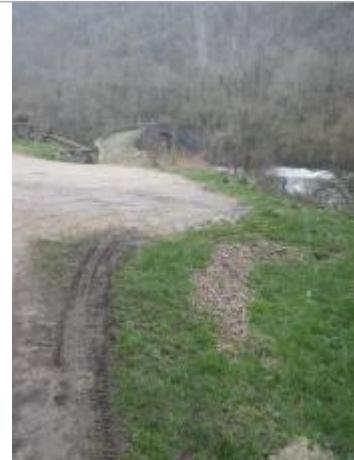
Vue du site - Auteur : AGERIN

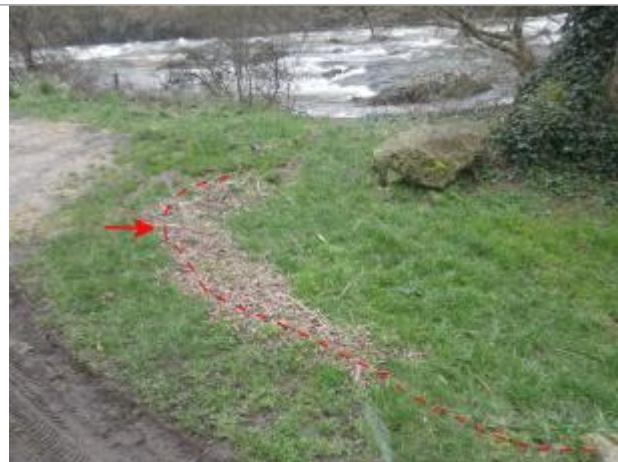
**21 Janvier 2018**Nature de l'inondation : **Débordement de cours d'eau**Nature du repère : **Limite au sol****Commentaires :** Pont de Cayla, en bordure de plateforme sur berge Débris végétaux déposés par la crue.**GÉNÉRAL****Code :** GTL\_18-01\_R\_266\_1**Date de mise à jour :****Auteur :** SPC GTL

**MARQUE****Maximum de l'inondation :** Oui**Visibilité :** Non**État du repère :** Disparu**Pérennité :** Aucune**Repère calculé :** Non renseigné**PHEC :** Non renseigné

Vue de la laisse d'inondation - Auteur : AGERIN
