Commune : VILLEFRANCHE-DE-ROUERGUE

Cambou, parcelle cadastrale n°433

Rivière : L' Aveyron

SOURCE DE REPÉRAGE : RELEVÉ DE LAISSES DE LA CRUE DU 21 JANVIER 2018 SUR LE VIAUR ET SUR L'AVEYRON EN AVAL DE RODEZ - 24/01/2018

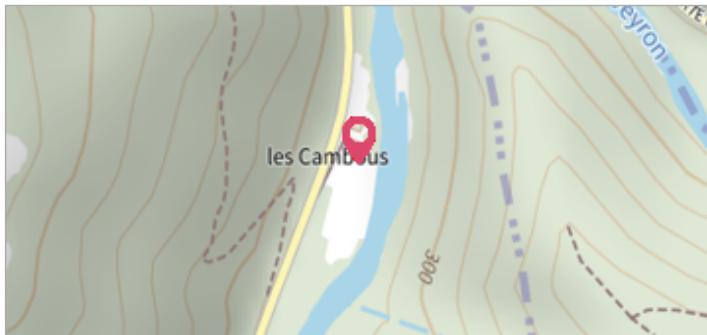
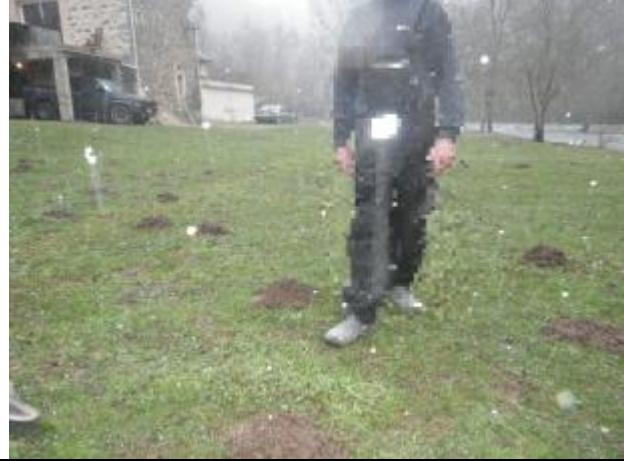
Vue du site - Auteur : AGERIN

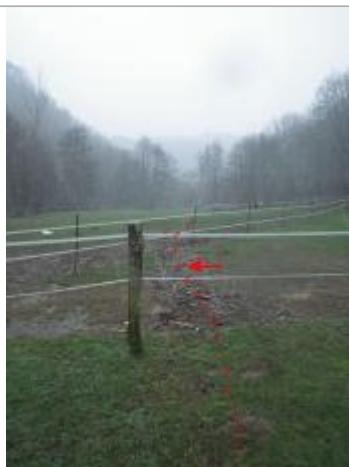
Commentaires : En bordure d'un enclos pour chevaux Témoignage d'un riverain indiquant le niveau maximum de la crue avec son pied droit (à proximité de son habitation et de la limite de l'enclos pour chevaux où est présente une laisse de crue).

Vue de la laisse d'inondation - Auteur : AGERIN

MARQUE**Maximum de l'inondation :** Oui**Visibilité :** Non**État du repère :** Disparu**Pérennité :** Aucune**Repère calculé :** Non renseigné**PHEC :** Non renseigné
