Commune : **VILLEFRANCHE-DE-ROUERGUE** | Rivière : **L' Aveyron**

**Cambou, parcelle cadastrale n°433**

**Unité de gestion :** Garonne-Tarn-Lot  
**Code :** GTL\_18-01\_S\_273      **Date de mise à jour :** 18/06/2018  
**Auteur :** SPC GTL

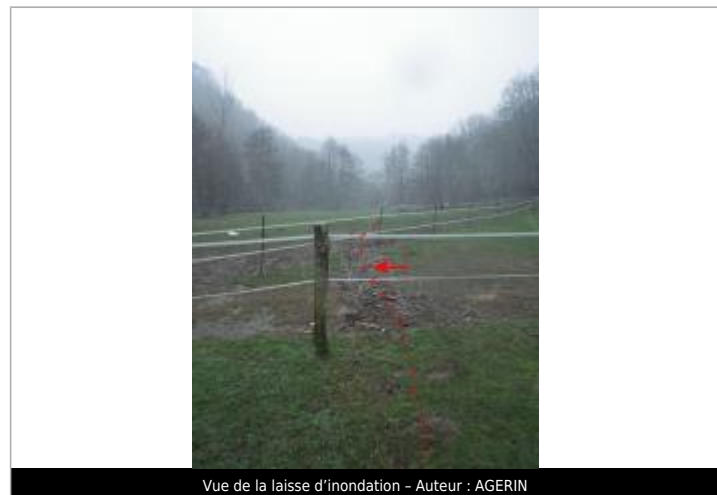
**Code :** GTL\_18-01\_R\_273\_1      **Date de mise à jour :** 27/07/2018  
**Auteur :** SPC GTL

**Commentaires :** En bordure d'un enclos pour chevaux Témoignage d'un riverain indiquant le niveau maximum de la crue avec son pied droit (à proximité de son habitation et de la limite de l'enclos pour chevaux où est présente une laisse de crue).

**Maximum de l'inondation :** Oui  
**Visibilité :** Non      **État du repère :** Disparu  
**Pérennité :** Aucune      **Repère calculé :** Non renseigné  
**PHEC :** Non renseigné
