Commune : VILLEFRANCHE-DE-ROUERGUE

Rivière : L' Aveyron

**bordure de la parcelle cadastrale n°271****1**Repère(s) sur  
le site**GÉNÉRAL****Unité de gestion :** Garonne-Tarn-Lot**Code :** GTL\_18-01\_S\_281**Date de mise à jour :** 18/06/2018**Auteur :** SPC GTL

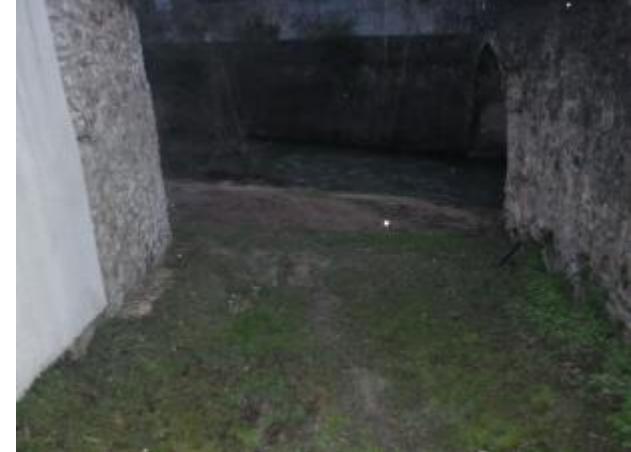
Vue du site - Auteur : AGERIN

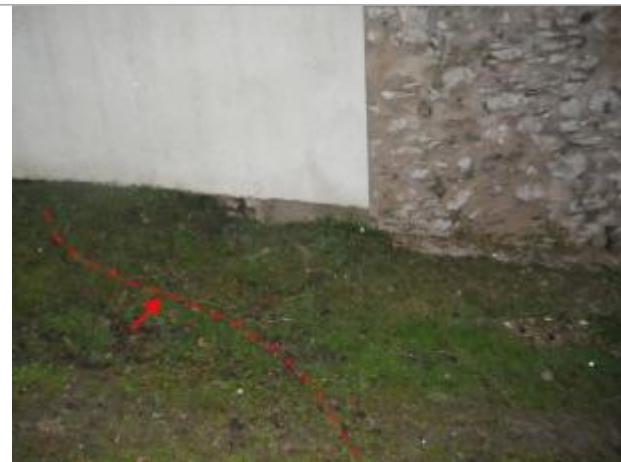
**21 Janvier 2018**Nature de l'inondation : **Débordement de cours d'eau**Nature du repère : **Limite au sol****Commentaires :** Chemin menant à la berge rive gauche de l'Alzou Débris végétaux sur chemin.**GÉNÉRAL****Code :** GTL\_18-01\_R\_281\_1**Date de mise à jour :****Auteur :** SPC GTL

Vue de la laisse d'inondation - Auteur : AGERIN
