Commune : **VILLEFRANCHE-DE-ROUERGUE**

Rivière : **L' Aveyron**

## Zone de stockage bordant le chemin bordant l'Aveyron en rive gauche

**SOURCE DE REPÉRAGE : RELEVÉ DE LAISSES DE LA CRUE DU 21 JANVIER 2018 SUR LE VIAUR ET SUR L'AVEYRON EN AVANT DE RODEZ - 24/01/2018**

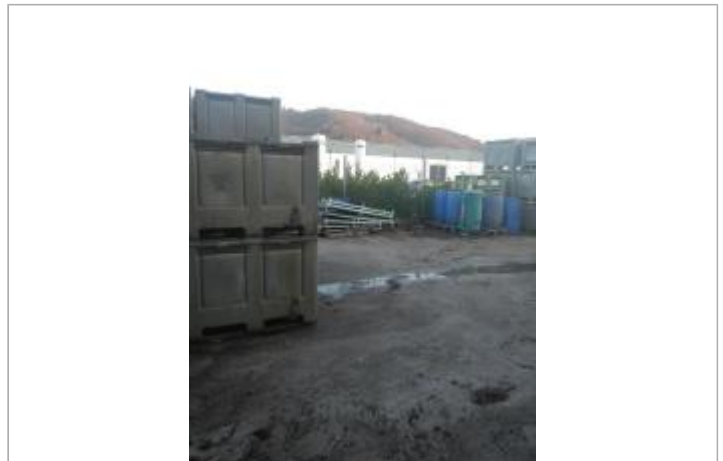
Vue du site - Auteur : AGERIN

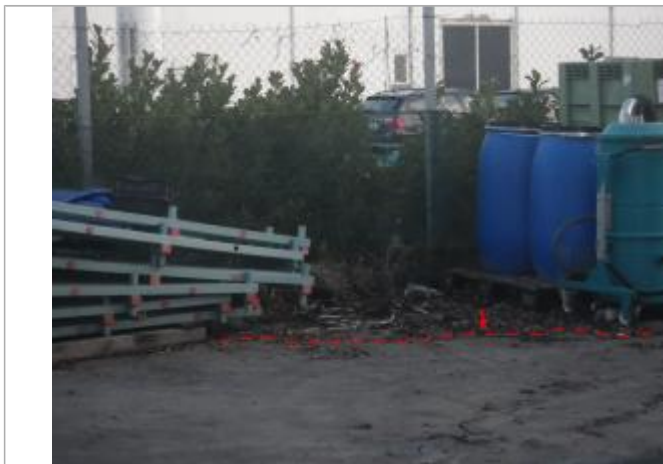
Nature du repère : **Limite au sol**

**Commentaires :** Entrepôt Débris végétaux au sol sur une zone de stockage bordant le sentier rive gauche.

**État du repère :** Disparu

Vue de la laisse d'inondation - Auteur : AGERIN
