Commune : VILLEFRANCHE-DE-ROUERGUE

Rivière : L' Aveyron

Moulin face au stade de football #1

Unité de gestion : Garonne-Tarn-Lot**Code :** GTL_18-01_S_308**Date de mise à jour :** 18/06/2018**Auteur :** SPC GTL

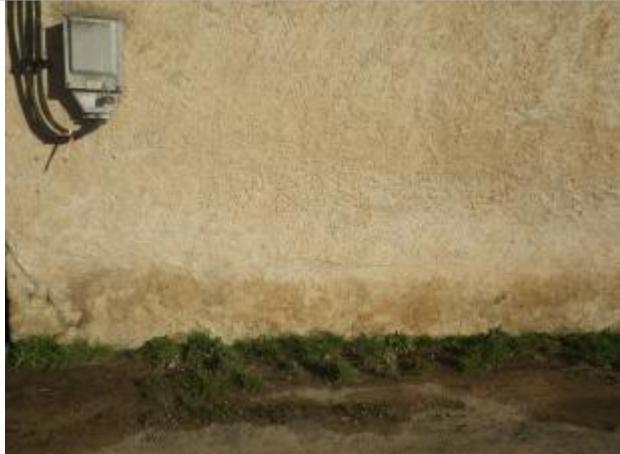
Vue du site - Auteur : AGERIN

**21 Janvier 2018**Nature de l'inondation : **Débordement de cours d'eau****Altitude calculée de l'eau : non déterminé**Nature du repère : **Laisse d'inondation****Commentaires :** Moulin Traces de dépôt sur le mur du moulin au niveau du compteur électrique face au stade.

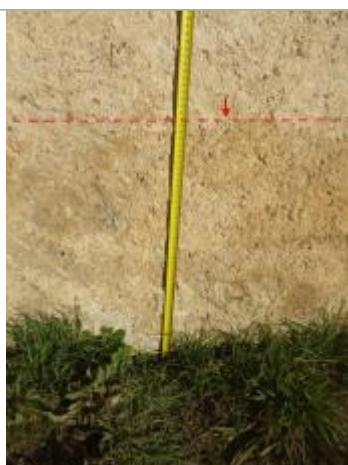
Vue de la laisse d'inondation - Auteur : AGERIN

Maximum de l'inondation : Oui**Visibilité :** Non**État du repère :** Disparu**Pérennité :** Aucune**Repère calculé :** Non renseigné**PHEC :** Non renseigné**SOURCE DE REPÉRAGE : RELEVÉ DE LAISSES DE LA CRUE DU 21 JANVIER 2018 SUR LE VIAUR ET SUR L'AVEYRON EN AVAL DE RODEZ - 24/01/2018****Type de repérage :** Campagne de terrain post-inondation
Organisme : AGERIN

Méthode : Autre**Organisme :** AGERIN**Référence nivelée :** Autre type de référence**Description référence du repère :** sol**Système altimétrique :** NGF IGN 1969 (système normal)**Différence entre le niveau d'eau et la référence (en m) :** 0.510 m
