Commune : VILLEFRANCHE-DE-ROUERGUE

Rivière : L' Aveyron

Moulin face au stade de football #2

1 Repère(s) sur le site**GÉNÉRAL****Unité de gestion :** Garonne-Tarn-Lot**Code :** GTL_18-01_S_309**Date de mise à jour :** 18/06/2018**Auteur :** SPC GTL

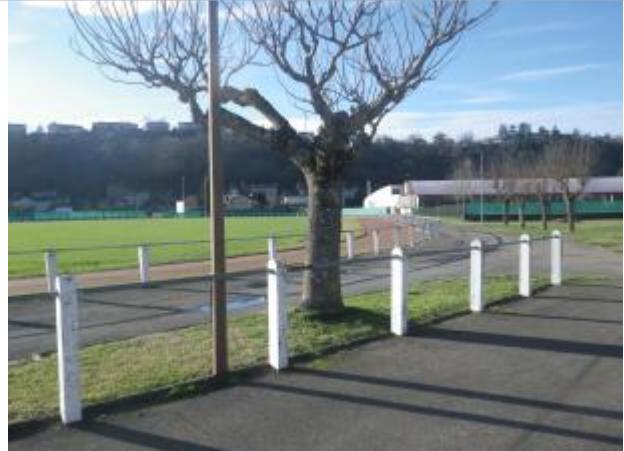
Vue du site - Auteur : AGERIN

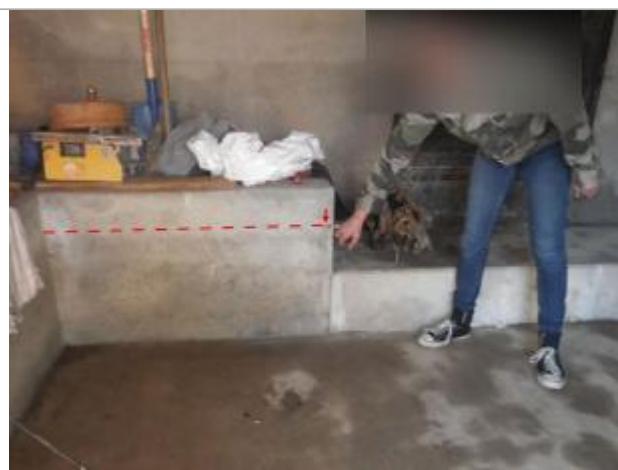
**21 Janvier 2018**Nature de l'inondation : **Débordement de cours d'eau**Nature du repère : **Témoignage oral****Commentaires :** Moulin Niveau de plus hautes eaux dans l'enceinte du moulin recueilli par le témoignage de la propriétaire. La hauteur mesurée est de 33 cm par rapport à la dalle en béton.**GÉNÉRAL****Code :** GTL_18-01_R_309_1**Date de mise à jour :****Auteur :** SPC GTL

Vue de la laisse d'inondation - Auteur : AGERIN
