Commune : **VILLEFRANCHE-DE-ROUERGUE**

Rivière : **L' Aveyron**

Moulin face au stade de football #2

Code : GTL_18-01_S_309

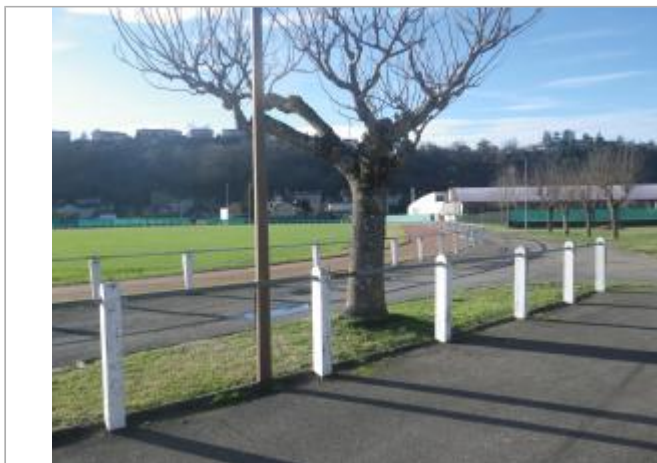
Vue du site - Auteur : AGERIN

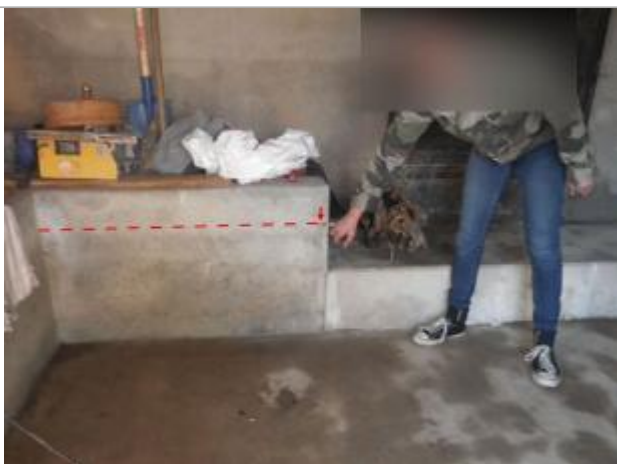
Commentaires : Moulin Niveau de plus hautes eaux dans l'enceinte du moulin recueilli par le témoignage de la propriétaire. La hauteur mesurée est de 33 cm par rapport à la dalle en béton.

Vue de la laisse d'inondation - Auteur : AGERIN
