Commune : VILLEFRANCHE-DE-ROUERGUE

## Chemin bordant l'Aveyron, rive droite #3

Rivière : L' Aveyron

**1** Repère(s) sur le site**GÉNÉRAL****Unité de gestion :** Garonne-Tarn-Lot**Code :** GTL\_18-01\_S\_318**Date de mise à jour :** 18/06/2018**Auteur :** SPC GTL

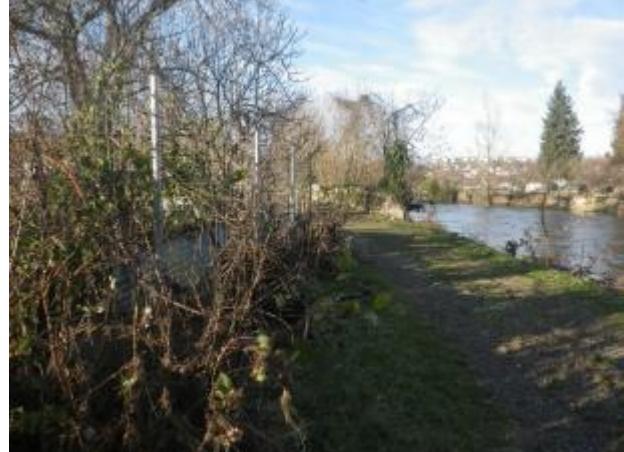
Vue du site - Auteur : AGERIN

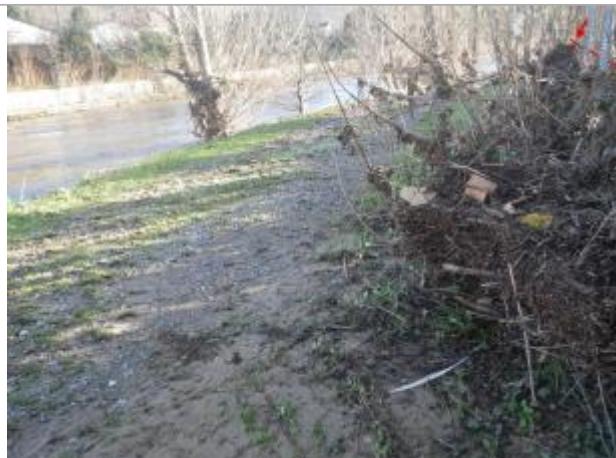
**21 Janvier 2018**Nature de l'inondation : **Débordement de cours d'eau**Altitude calculée de l'eau : **249.1097 m**Nature du repère : **Laisse d'inondation****Commentaires :** Grillage bordant le chemin pédestre Laisse de crue, débris végétaux pris dans le grillage bordant le parcours sportif.**GÉNÉRAL****Code :** GTL\_18-01\_R\_318\_1**Date de mise à jour :****Auteur :** SPC GTL

Vue de la laisse d'inondation - Auteur : AGERIN
