Commune : VILLEFRANCHE-DE-ROUERGUE

Chemin bordant l'Aveyron, rive droite #4

Rivière : L' Aveyron

1 Repère(s) sur le site**GÉNÉRAL****Unité de gestion :** Garonne-Tarn-Lot**Code :** GTL_18-01_S_319**Date de mise à jour :** 18/06/2018**Auteur :** SPC GTL

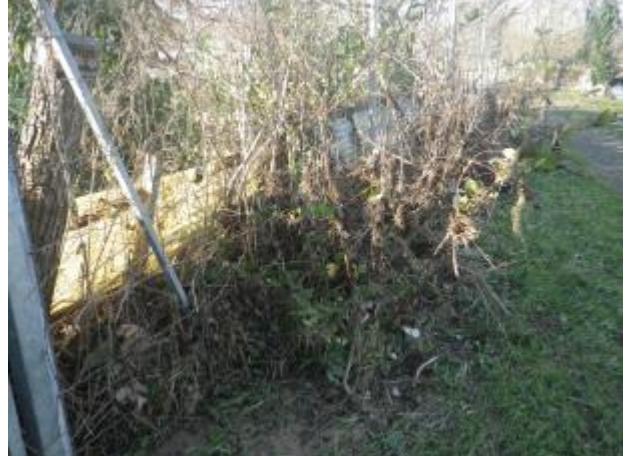
Vue du site - Auteur : AGERIN

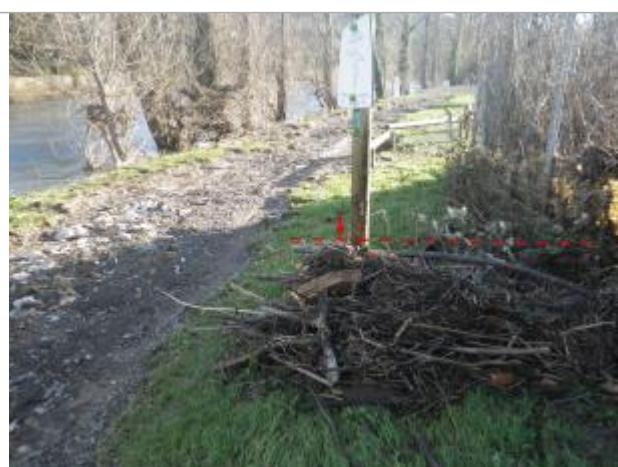
Commentaires : Grillage bordant le chemin pédestre Laisse de crue, débris végétaux pris dans le grillage bordant le parcours sportif, témoignage oral du propriétaire de la parcelle bordant ce grillage confirmant cette hauteur et spécifiant que sur son terrain 8 lapins ont été noyées (dans leur clapier) à l'issue de la crue.

Vue de la laisse d'inondation - Auteur : AGERIN
