Commune : VILLEFRANCHE-DE-ROUERGUE

Rivière : L' Aveyron

## Chemin bordant l'Aveyron, parcours sportif, rive droite

**Unité de gestion :** Garonne-Tarn-Lot**Code :** GTL\_18-01\_S\_320**Date de mise à jour :** 18/06/2018**Auteur :** SPC GTL

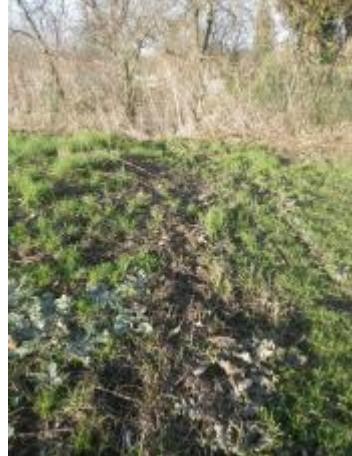
Vue du site - Auteur : AGERIN

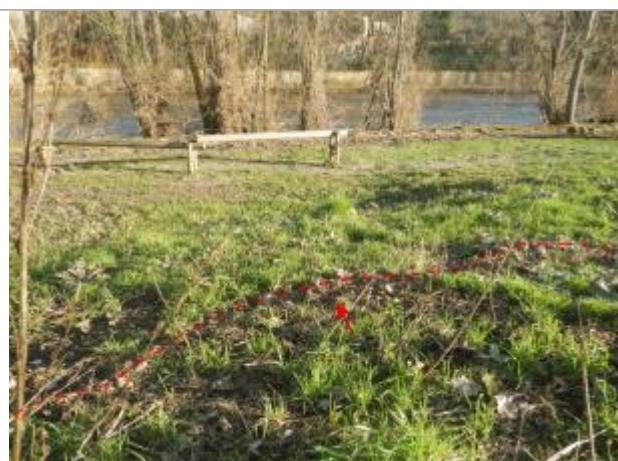
**Code :** GTL\_18-01\_R\_320\_1**Date de mise à jour :****Auteur :** SPC GTL

**21 Janvier 2018**Nature de l'inondation : **Débordement de cours d'eau**Altitude calculée de l'eau : **249.3896 m**Nature du repère : **Limite au sol****Commentaires :** Talus à proximité d'équipement en bois du parcours santé Débris végétaux déposés au sol sur talus devant.

Vue de la laisse d'inondation - Auteur : AGERIN

**Maximum de l'inondation :** Oui**Visibilité :** Non**État du repère :** Disparu**Pérennité :** Aucune**Repère calculé :** Non renseigné**PHEC :** Non renseigné**SOURCE DE REPÉRAGE : RELEVÉ DE LAISSES DE LA CRUE DU 21 JANVIER 2018 SUR LE VIAUR ET SUR L'AVEYRON EN AVAL DE RODEZ - 24/01/2018****Type de repérage :** Campagne de terrain post-inondation  
**Organisme :** AGERIN
