Commune : VILLEFRANCHE-DE-ROUERGUE

Stade de rugby, parcelle cadastrale n°201

Rivière : L' Aveyron

1 Repère(s) sur le site**GÉNÉRAL****Unité de gestion :** Garonne-Tarn-Lot**Code :** GTL_18-01_S_321**Date de mise à jour :** 18/06/2018**Auteur :** SPC GTL

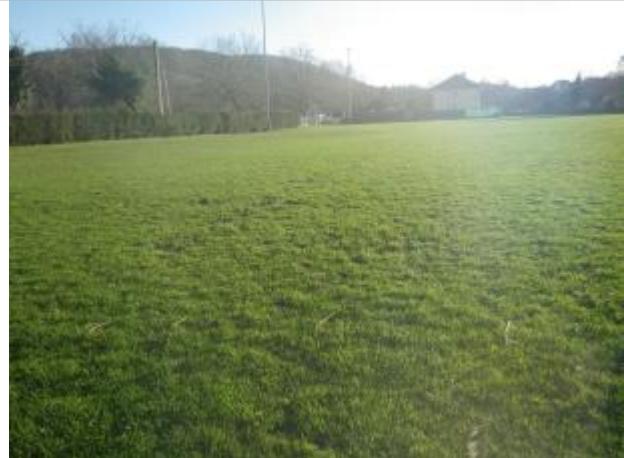
Vue du site - Auteur : AGERIN

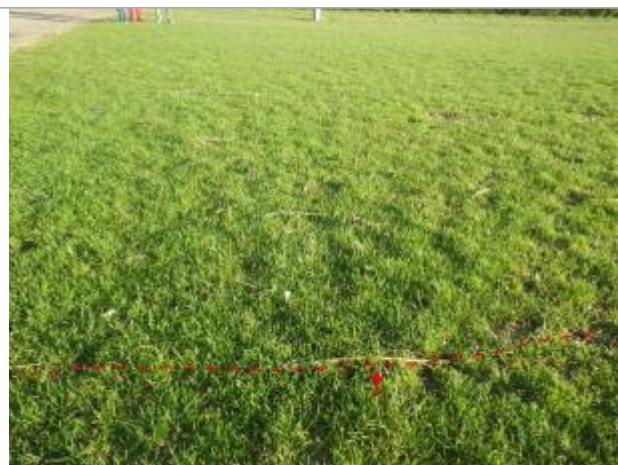
**21 Janvier 2018**Nature de l'inondation : **Débordement de cours d'eau**Altitude calculée de l'eau : **249.166 m**Nature du repère : **Limite au sol****Commentaires :** Stade de rugby partie aval Débris végétaux laissés par la crue, cette hauteur a été confirmée par un riverain (pompier).**GÉNÉRAL****Code :** GTL_18-01_R_321_1**Date de mise à jour :****Auteur :** SPC GTL

Vue de la laisse d'inondation - Auteur : AGERIN
