Commune : **VILLEFRANCHE-DE-ROUERGUE**Rivière : **L' Aveyron****Stade de rugby, parcelle cadastrale n°201****1** Repère(s) sur le site**GÉNÉRAL****Unité de gestion :** Garonne-Tarn-Lot**Code :** GTL_18-01_S_321**Date de mise à jour :** 18/06/2018**Auteur :** SPC GTL

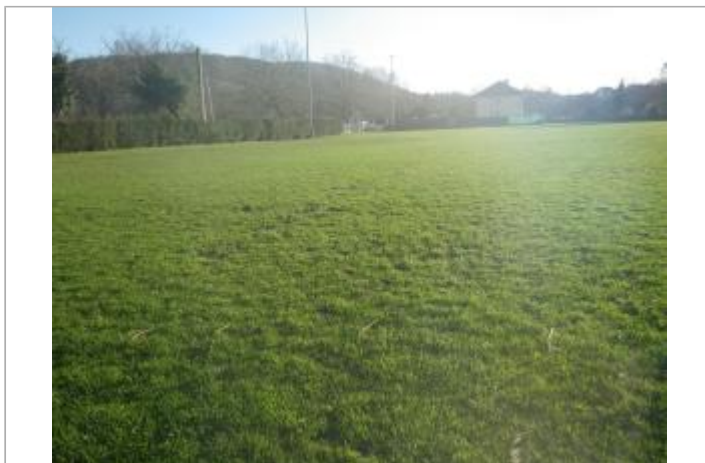
Vue du site - Auteur : AGERIN

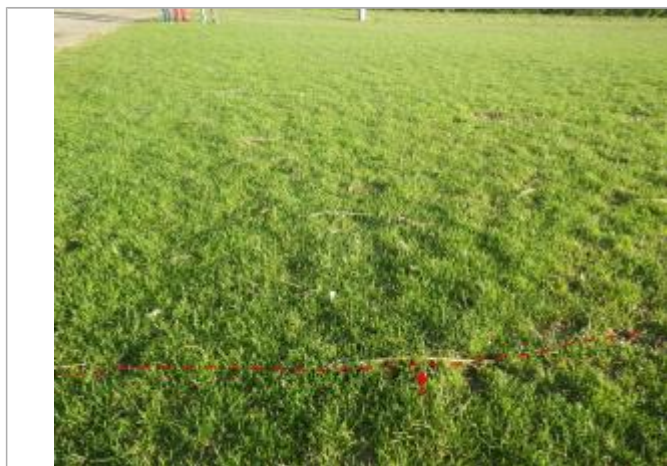
**21 janvier 2018**Nature de l'inondation : **Débordement de cours d'eau**Altitude calculée de l'eau : **249.166 m**Nature du repère : **Limite au sol****Commentaires :** Stade de rugby partie aval Débris végétaux laissés par la crue, cette hauteur a été confirmée par un riverain (pompier).**GÉNÉRAL****Code :** GTL_18-01_R_321_1**Date de mise à jour :****Auteur :** SPC GTL

Vue de la laisse d'inondation - Auteur : AGERIN
