Commune : VILLEFRANCHE-DE-ROUERGUE

## Chemin bordant l'Aveyron, rive droite #2

Rivière : L' Aveyron

**Unité de gestion :** Garonne-Tarn-Lot**Code :** GTL\_18-01\_S\_324**Date de mise à jour :** 18/06/2018**Auteur :** SPC GTL

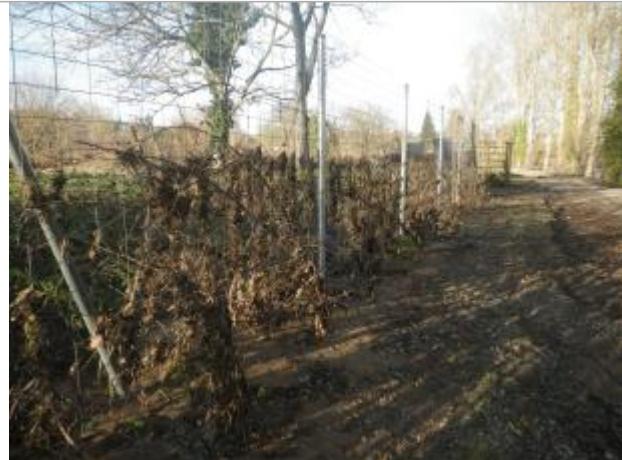
Vue du site - Auteur : AGERIN

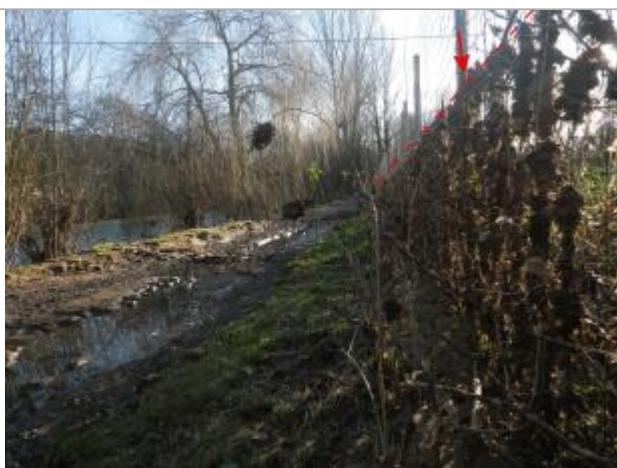
**21 Janvier 2018**Nature de l'inondation : **Débordement de cours d'eau**Altitude calculée de l'eau : **249.1395 m**Nature du repère : **Laisse d'inondation****Commentaires :** Grillage bordant le chemin pédestre Laisse de crue, débris végétaux pris dans le grillage bordant le parcours sportif, le chemin a été inondé.

Vue de la laisse d'inondation - Auteur : AGERIN
