Commune : VILLEFRANCHE-DE-ROUERGUE

Rivière : L' Aveyron

Secteur La Bouysse, parcelle cadastrale n°837 #1**1**Repère(s) sur
le site**GÉNÉRAL****Unité de gestion :** Garonne-Tarn-Lot**Code :** GTL_18-01_S_339**Date de mise à jour :** 18/06/2018**Auteur :** SPC GTL

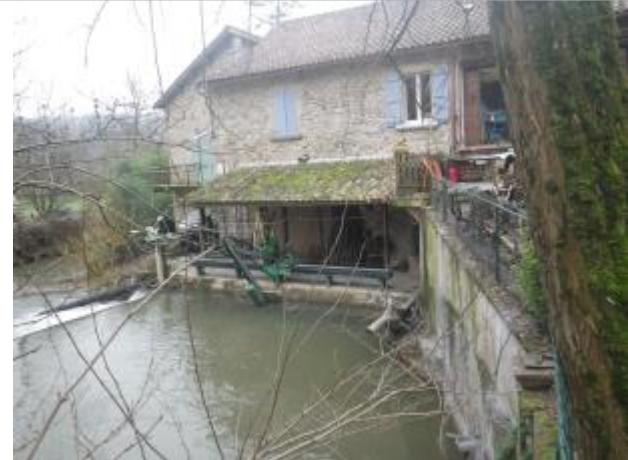
Vue du site - Auteur : AGERIN

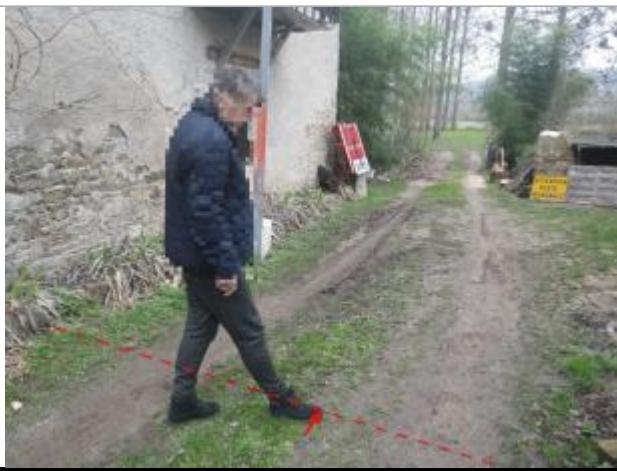
Commentaires : Partie aval du moulin (chemin) Témoignage oral de la gestionnaire du Moulin de Bouysse, le niveau d'eau maximum a touché le moulin mais n'est pas rentré dans le bâtiment.

Vue de la laisse d'inondation - Auteur : AGERIN

MARQUE**Maximum de l'inondation :** Oui**Visibilité :** Non**Pérennité :** Aucune**PHEC :** Non renseigné**État du repère :** Disparu**Repère calculé :** Non renseigné
