Commune : **VILLEFRANCHE-DE-ROUERGUE**

Rivière : **L' Aveyron**

Secteur La Bouysse, parcelle cadastrale n°837 #1

Code : GTL_18-01_S_339

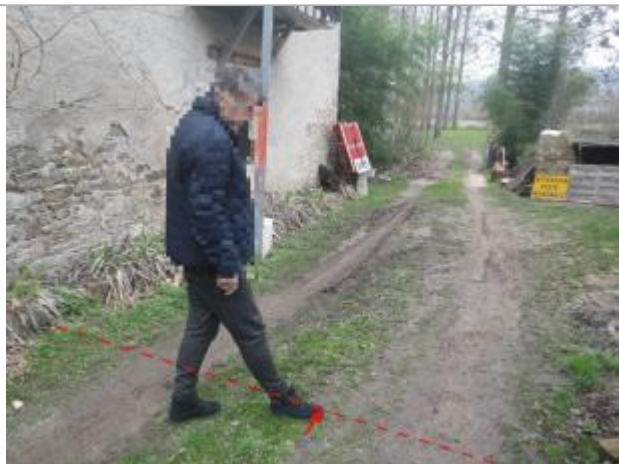
Commentaires : Partie aval du moulin (chemin) Témoignage oral de la gestionnaire du Moulin de Bouysse, le niveau d'eau maximum a touché le moulin mais n'est pas rentré dans le bâtiment.

Vue de la laisse d'inondation - Auteur : AGERIN
