Commune : VILLEFRANCHE-DE-ROUERGUE

Rivière : L' Aveyron

Secteur La Bouysse, parcelle cadastrale n°837 #2**1** Repère(s) sur le site**GÉNÉRAL****Unité de gestion :** Garonne-Tarn-Lot**Code :** GTL_18-01_S_340**Date de mise à jour :** 18/06/2018**Auteur :** SPC GTL

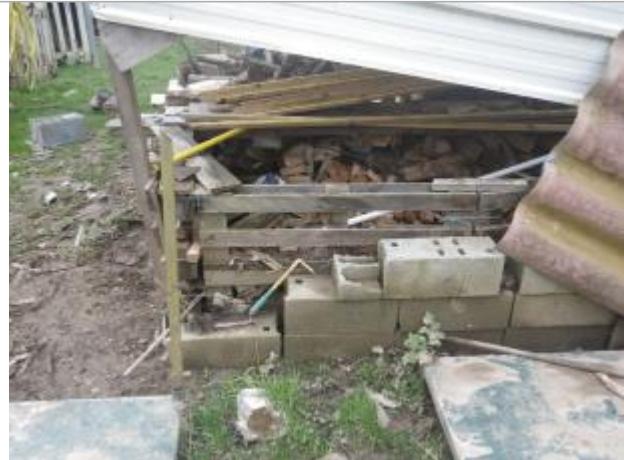
Vue du site - Auteur : AGERIN

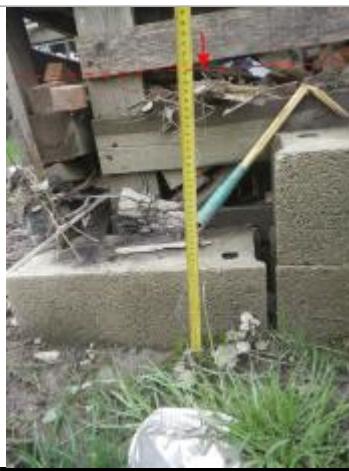
**21 Janvier 2018**Nature de l'inondation : **Débordement de cours d'eau**Nature du repère : **Laisse d'inondation****Commentaires :** Partie aval du moulin (entrepôt de bois) Débris végétaux laissés par la crue sur un abri à bois, la hauteur par rapport au sol est de 47,5 cm.**GÉNÉRAL****Code :** GTL_18-01_R_340_1**Auteur :** SPC GTL**Date de mise à jour :**

Vue de la laisse d'inondation - Auteur : AGERIN
