Commune : **VILLEFRANCHE-DE-ROUERGUE**

Rivière : **L' Aveyron**

Secteur La Bouysse, parcelle cadastrale n°837 #2

Code : GTL_18-01_S_340

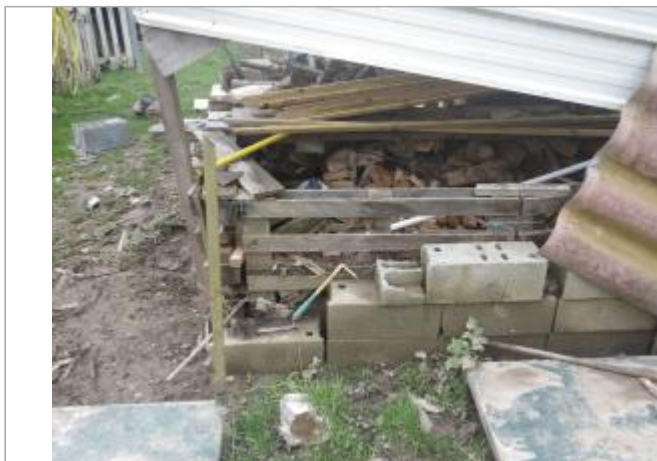
Vue du site - Auteur : AGERIN

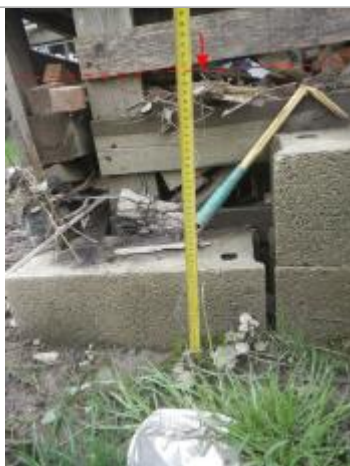
Commentaires : Partie aval du moulin (entrepôt de bois) Débris végétaux laissés par la crue sur un abri à bois, la hauteur par rapport au sol est de 47,5 cm.

Vue de la laisse d'inondation - Auteur : AGERIN
