Commune : **MONTEILS**Rivière : **L' Aveyron****Les Guilloux, parcelle cadastrale n°562****1** Repère(s) sur le site**GÉNÉRAL****Unité de gestion :** Garonne-Tarn-Lot**Code :** GTL_18-01_S_348**Date de mise à jour :** 18/06/2018**Auteur :** SPC GTL

SOURCE DE REPÉRAGE : RELEVÉ DE LAISSES DE LA CRUE DU 21 JANVIER 2018 SUR LE VIAUR ET SUR L'AVEYRON EN AVAL DE RODEZ - 24/01/2018

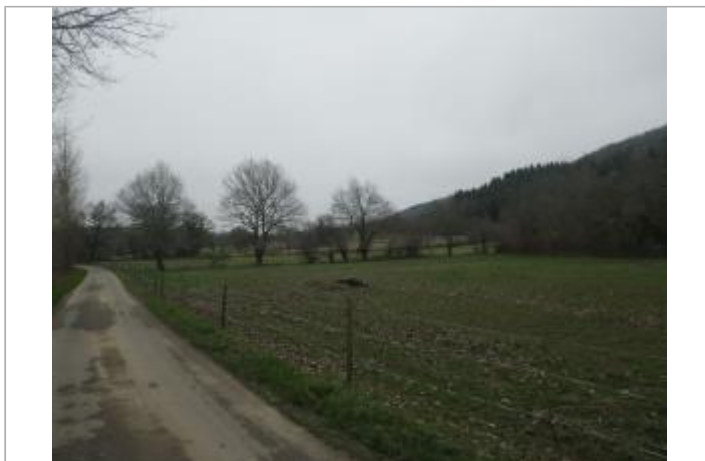
Vue du site - Auteur : AGERIN

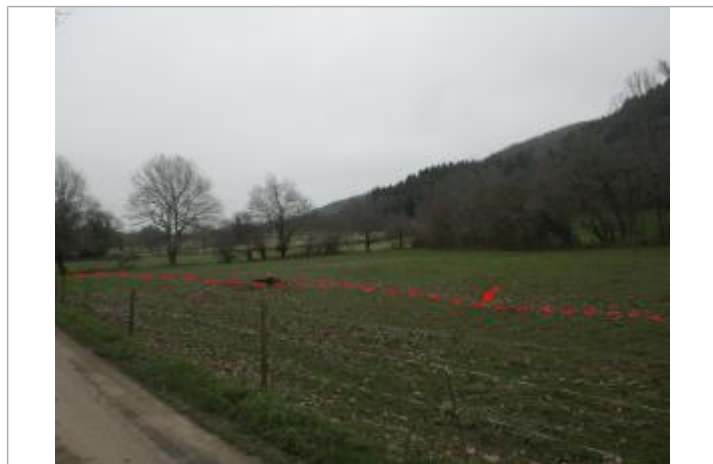
Commentaires : A l'est de la route, au niveau d'un pré La crue a coupée la route et des débris végétaux en atteste, dépôts localisés en bordure de pré. Cette information a été confirmée par le propriétaire de la casse automobile de Villefranche de Rouergue lors des investigations. Une mesure au distancemètre a permis de définir la laisse de crue à 8,14 mètres de la route.

Vue de la laisse d'inondation - Auteur : AGERIN
