Commune : **MONTEILS**

Rivière : **L' Aveyron**

## Ancienne scierie, parcelle n°532

**SOURCE DE REPÉRAGE : RELEVÉ DE LAISSES DE LA CRUE DU 21 JANVIER 2018 SUR LE VIAUR ET SUR L'AVEYRON EN AVAL DE RODEZ - 24/01/2018**

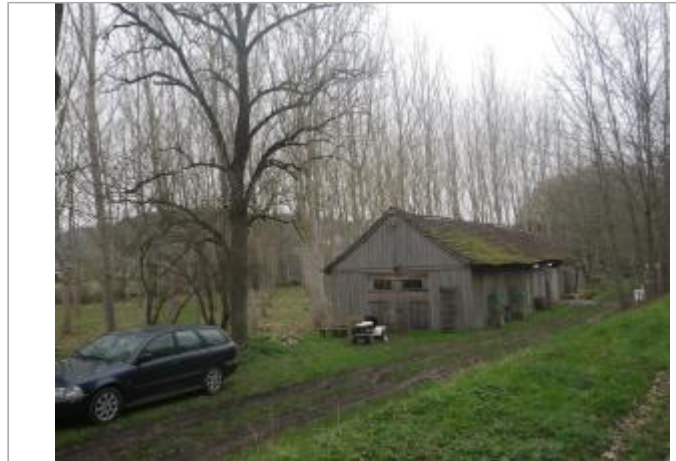
Vue du site - Auteur : AGERIN

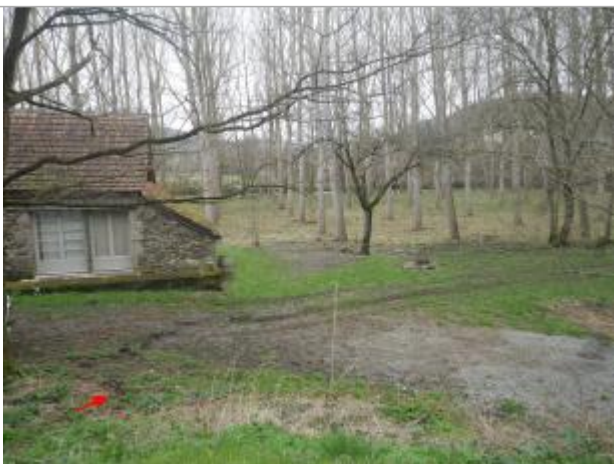
Nature du repère : **Limite au sol**

**Commentaires :** Angle nord-est du bâtiment Débris végétaux sur les abords du talus et de l'habitation. L'ensemble de la zone boisée au second plan était submergé comme le montre la couverture herbeuse couchée au sol. Des photographies du secteur prises lors de l'évènement atteste de ce niveau.

Vue de la laisse d'inondation - Auteur : AGERIN
