Commune : **MONTEILS**

Rivière : **L' Aveyron**

Secteur du moulin, limite de parcelle cadastrale n°1025 et 1089

Code : GTL_18-01_S_353

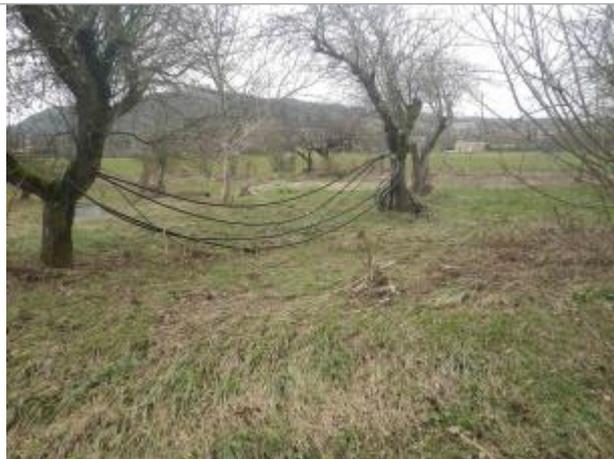
Vue du site - Auteur : AGERIN

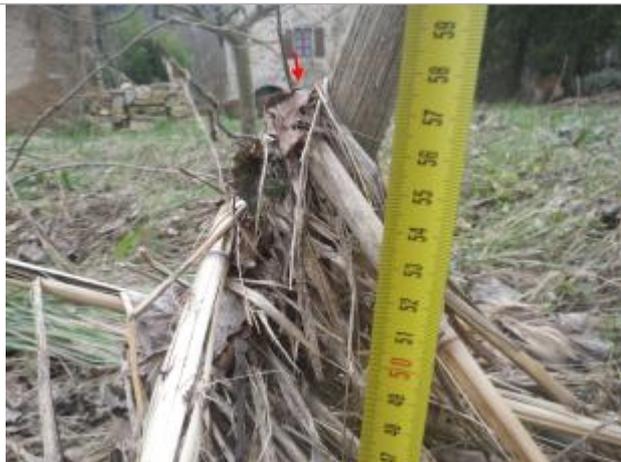
Commentaires : A quelques mètres du moulin Débris végétaux arrêtés sur le tuteur d'un arbuste devant le moulin. La hauteur mesurée est de 56,5 cm par rapport au sol en ce point et un témoignage oral de la gestionnaire de cette micro-centrale attestant d'une hauteur de 50 cm d'eau à l'intérieur du bâtiment lors de la crue.

Vue de la laisse d'inondation - Auteur : AGERIN
