Commune : **MONTEILS**

Rivière : **L' Aveyron**

Secteur du parc, en amont de la D47 (bordant l'Assou)

Code : GTL_18-01_S_354

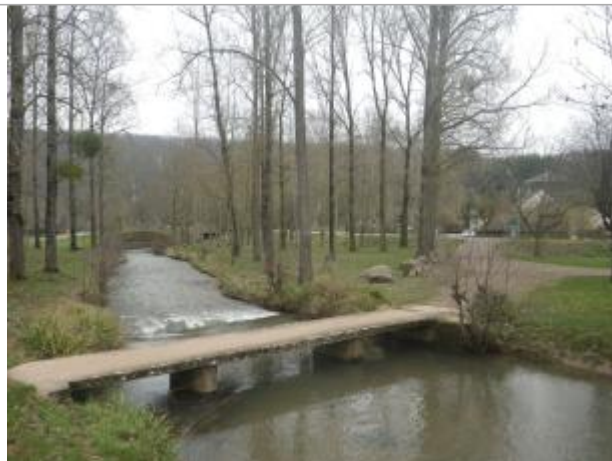
Vue du site - Auteur : AGERIN

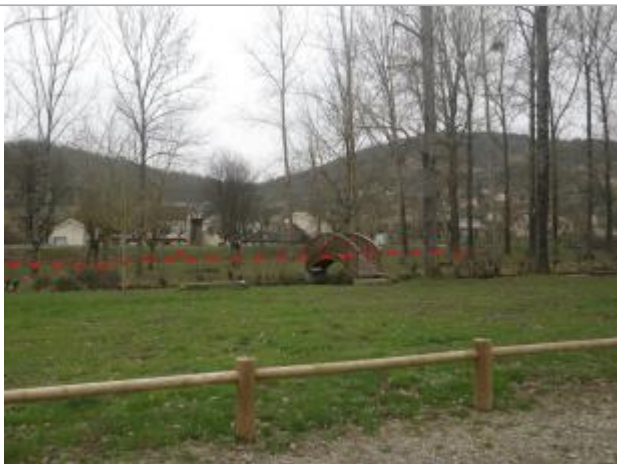
Commentaires : Débris végétaux déposés sur le talus du parc amont (bord de l'Assou) marquant une limite nette avec la partie immergée. Cette information a été confirmée par un habitant de la commune (nom volontairement non divulgué).

Vue de la laisse d'inondation - Auteur : AGERIN
