Commune : **MONTEILS**

Rivière : **L' Aveyron**

## Parcelle cadastrale n°1200 en aval du parc

**Code :** GTL\_18-01\_S\_356

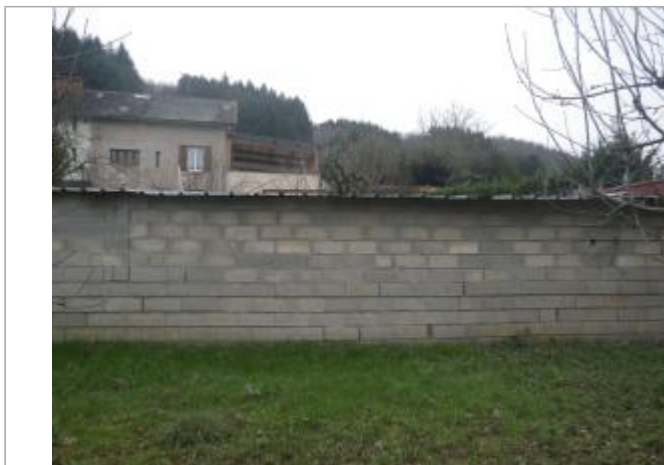
Vue du site - Auteur : AGERIN

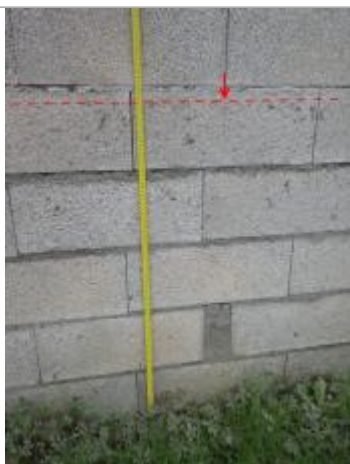
**Commentaires :** Mur d'un garage Nette trace de dépôt indiquant la limite de PHE sur le mur en parpaing d'un garage bordant le parc de Monteils. La hauteur mesurée par rapport au sol est de 97,5 cm.

Vue de la laisse d'inondation - Auteur : AGERIN
