Commune : **NAJAC**

Rivière : **L' Aveyron**

En aval de l'ancienne mine au niveau des gorges de l'Aveyron

Code : GTL_18-01_S_360

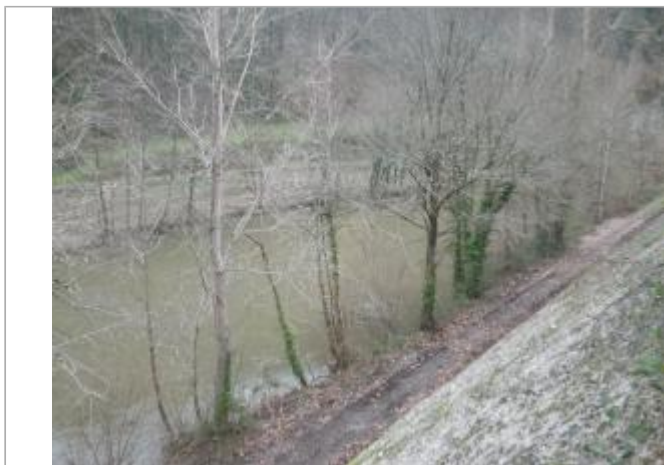
Vue du site - Auteur : AGERIN

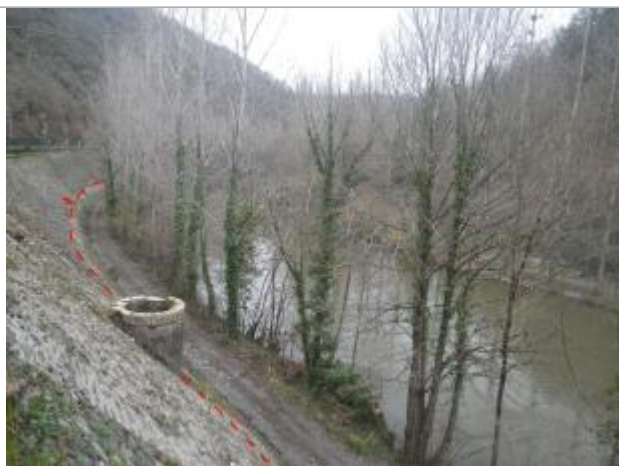
Commentaires : Berge bétonné Le passage de la crue a laissé une trace nette en découpant le talus ferroviaire dans sa partie basse en bordure de chemin.

Vue de la laisse d'inondation - Auteur : AGERIN
