Commune : NAJAC

Rivière : L' Aveyron

En aval de l'ancienne mine au niveau des gorges de l'Aveyron

1 Repère(s) sur le site**GÉNÉRAL****Unité de gestion :** Garonne-Tarn-Lot**Code :** GTL_18-01_S_360**Date de mise à jour :** 18/06/2018**Auteur :** SPC GTL

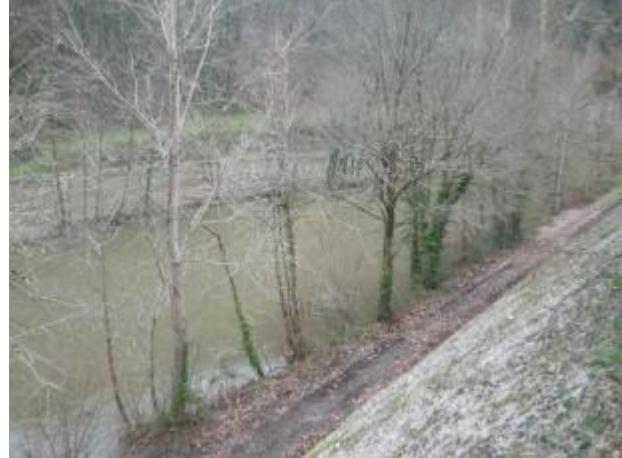
Vue du site - Auteur : AGERIN

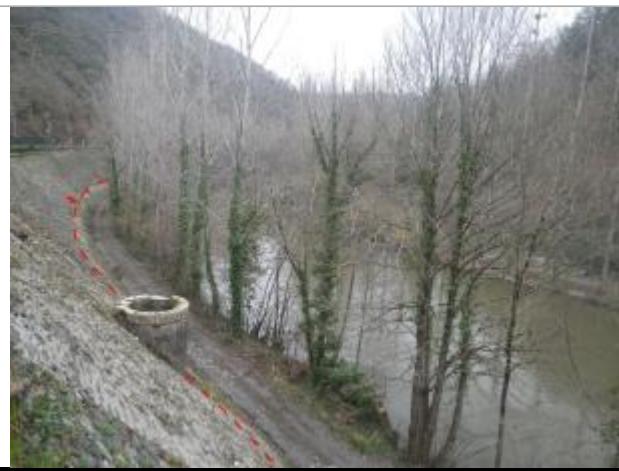
**21 Janvier 2018**Nature de l'inondation : **Débordement de cours d'eau**Nature du repère : **Laisse d'inondation****Commentaires :** Berge bétonnée Le passage de la crue a laissé une trace nette en décapant le talus ferroviaire dans sa partie basse en bordure de chemin.**GÉNÉRAL****Code :** GTL_18-01_R_360_1**Date de mise à jour :****Auteur :** SPC GTL

MARQUE**Maximum de l'inondation :** Oui**Visibilité :** Non**État du repère :** Disparu**Pérennité :** Aucune**Repère calculé :** Non renseigné**PHEC :** Non renseigné

Vue de la laisse d'inondation - Auteur : AGERIN
