Commune : **NAJAC**

Rivière : **L' Aveyron**

Camping de Païsserou, parcelle cadastrale n°13

Code : GTL_18-01_S_362

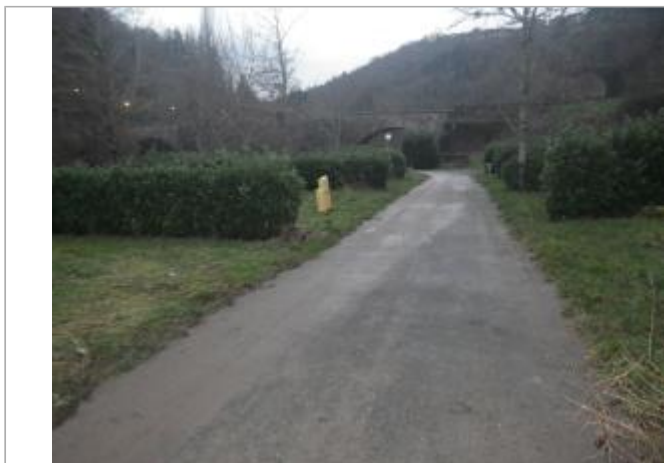
Vue du site - Auteur : AGERIN

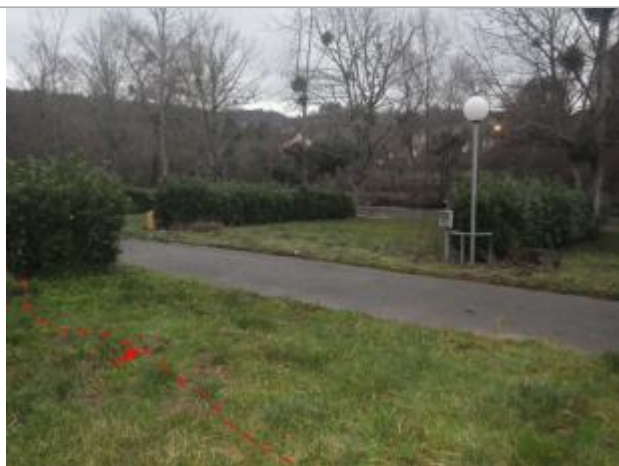
Nature du repère : **Limite au sol**

Commentaires : Emplacement à proximité du pont L'herbe couchée sur cet emplacement de camping marque la limite de l'emprise de la crue. Des photographies prises lors de la montée de l'eau atteste de ce niveau.

Vue de la laisse d'inondation - Auteur : AGERIN
