Commune : **NAJAC**

Rivière : **L' Aveyron**

Camping de Païsserou, parcelle cadastrale n°13

Code : GTL_18-01_S_362

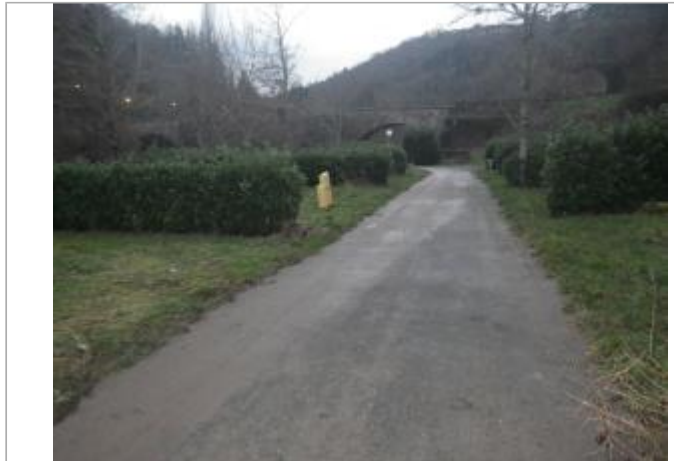
Vue du site - Auteur : AGERIN

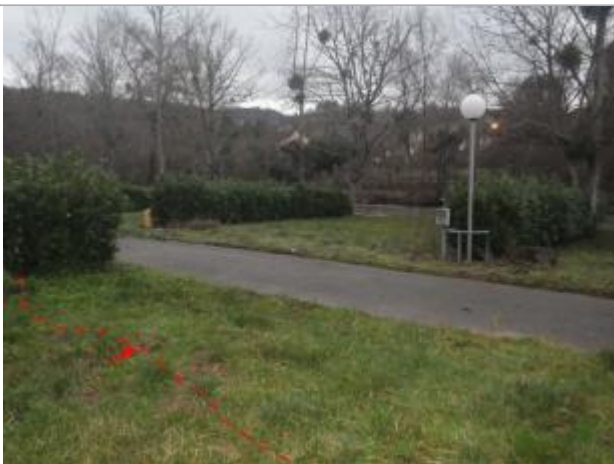
Commentaires : Emplacement à proximité du pont L'herbe couchée sur cet emplacement de camping marque la limite de l'emprise de la crue. Des photographies prises lors de la montée de l'eau atteste de ce niveau.

État du repère : Disparu

Vue de la laisse d'inondation - Auteur : AGERIN
