Commune : **NAJAC**

Rivière : **L' Aveyron**

Camping de Païsserou, parcelle cadastrale n°5 #1

Code : GTL_18-01_S_364

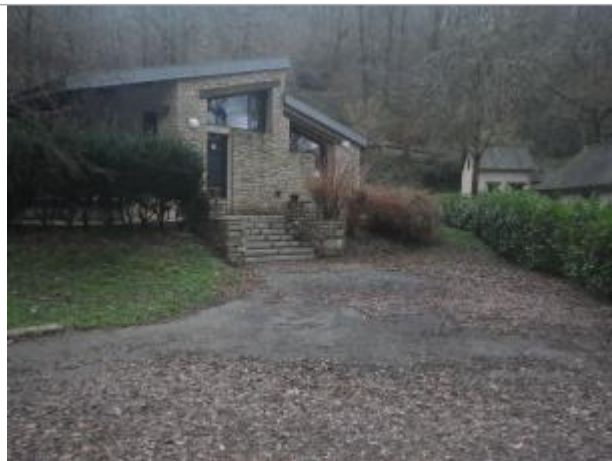
Vue du site - Auteur : AGERIN

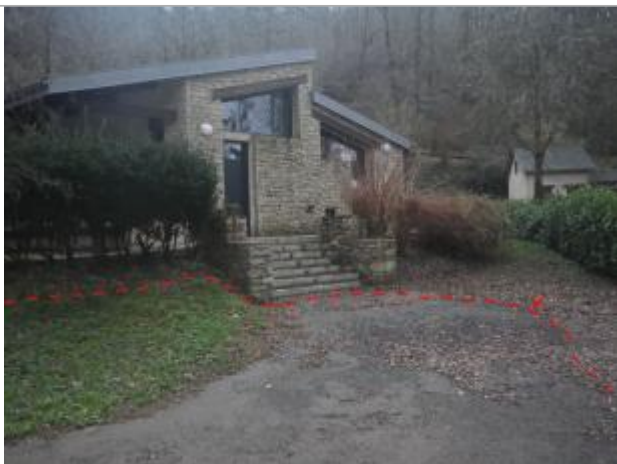
Nature du repère : **Limite au sol**

Commentaires : Route devant bâtiment La zone dépourvue de feuilles déposées au sol marque la limite du niveau maximum atteint par la crue.

Vue de la laisse d'inondation - Auteur : AGERIN
