Commune : **NAJAC**

Rivière : **L' Aveyron**

Camping de Païsserou, parcelle cadastrale n°5 #2

Code : GTL_18-01_S_365

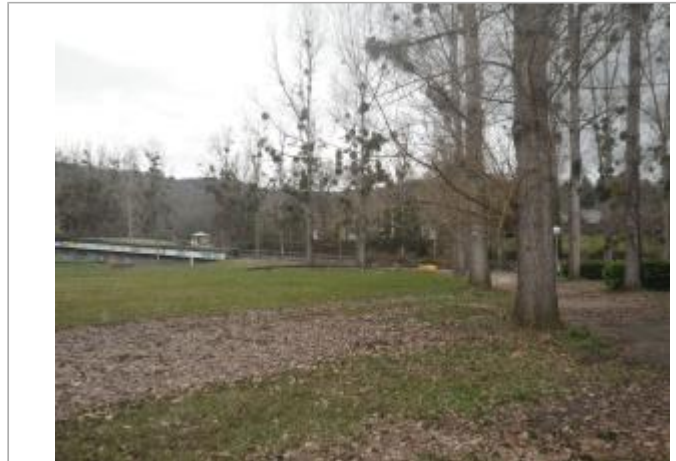
Vue du site - Auteur : AGERIN

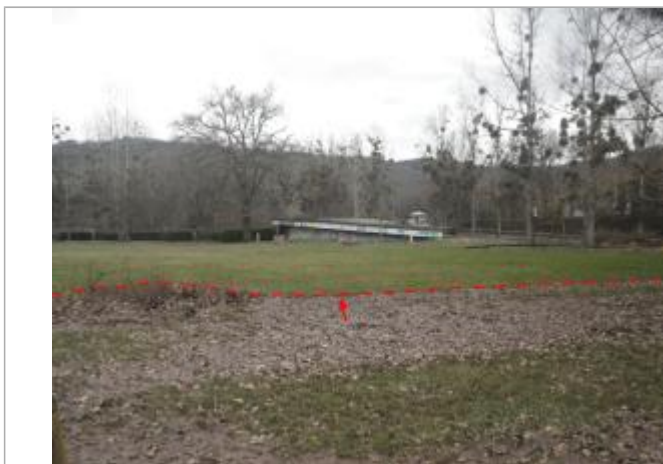
Commentaires : Aire de loisirs enherbée au niveau de la passerelle piétonne La zone dépourvue de feuilles déposées au sol marque la limite du niveau maximum atteint par la crue sur un terrain herbeux du camping.

Vue de la laisse d'inondation - Auteur : AGERIN
