Commune : NAJAC

Rivière : L' Aveyron

**Camping de Païsserou, parcelle cadastrale n°5 #4****1** Repère(s) sur le site**GÉNÉRAL****Unité de gestion :** Garonne-Tarn-Lot**Code :** GTL\_18-01\_S\_367**Date de mise à jour :** 18/06/2018**Auteur :** SPC GTL

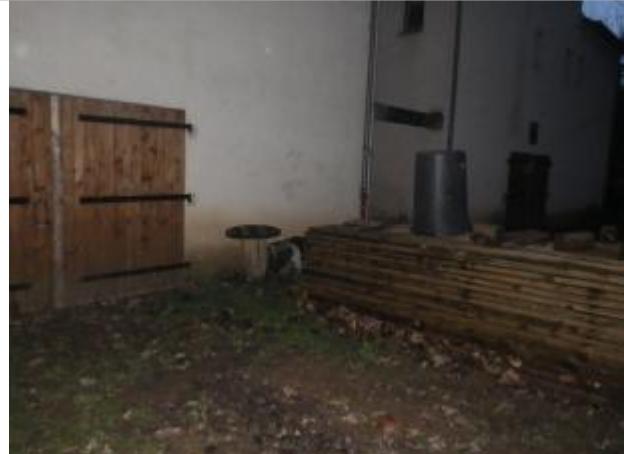
Vue du site - Auteur : AGERIN

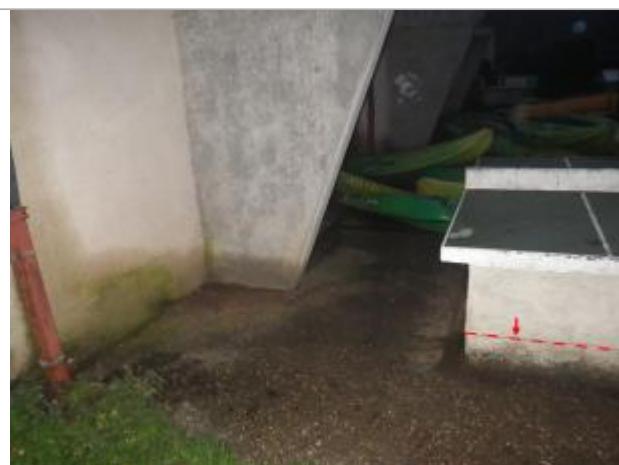
**21 Janvier 2018**Nature de l'inondation : **Débordement de cours d'eau**Nature du repère : **Laisse d'inondation****Commentaires :** Table de ping-pong en béton devant garage Traces laissés par la crue sur le pied d'une table de tennis de table en béton du camping. La hauteur par rapport au sol est mesurée à 24 cm. Les garages du bâtiment attenant ont été inondés.**GÉNÉRAL****Code :** GTL\_18-01\_R\_367\_1**Date de mise à jour :****Auteur :** SPC GTL

Vue de la laisse d'inondation - Auteur : AGERIN
